Standortsuche Deponie DK 0 / DK I
 Bearbeitungsstufe 2b

Flächenübersicht
10 Standortflächen
in der Endauswahl

Tabellarischer Datenauszug:
Kriterienübersicht und -bewertung der
verbliebenen 10 Flächen
in der Endauswahl

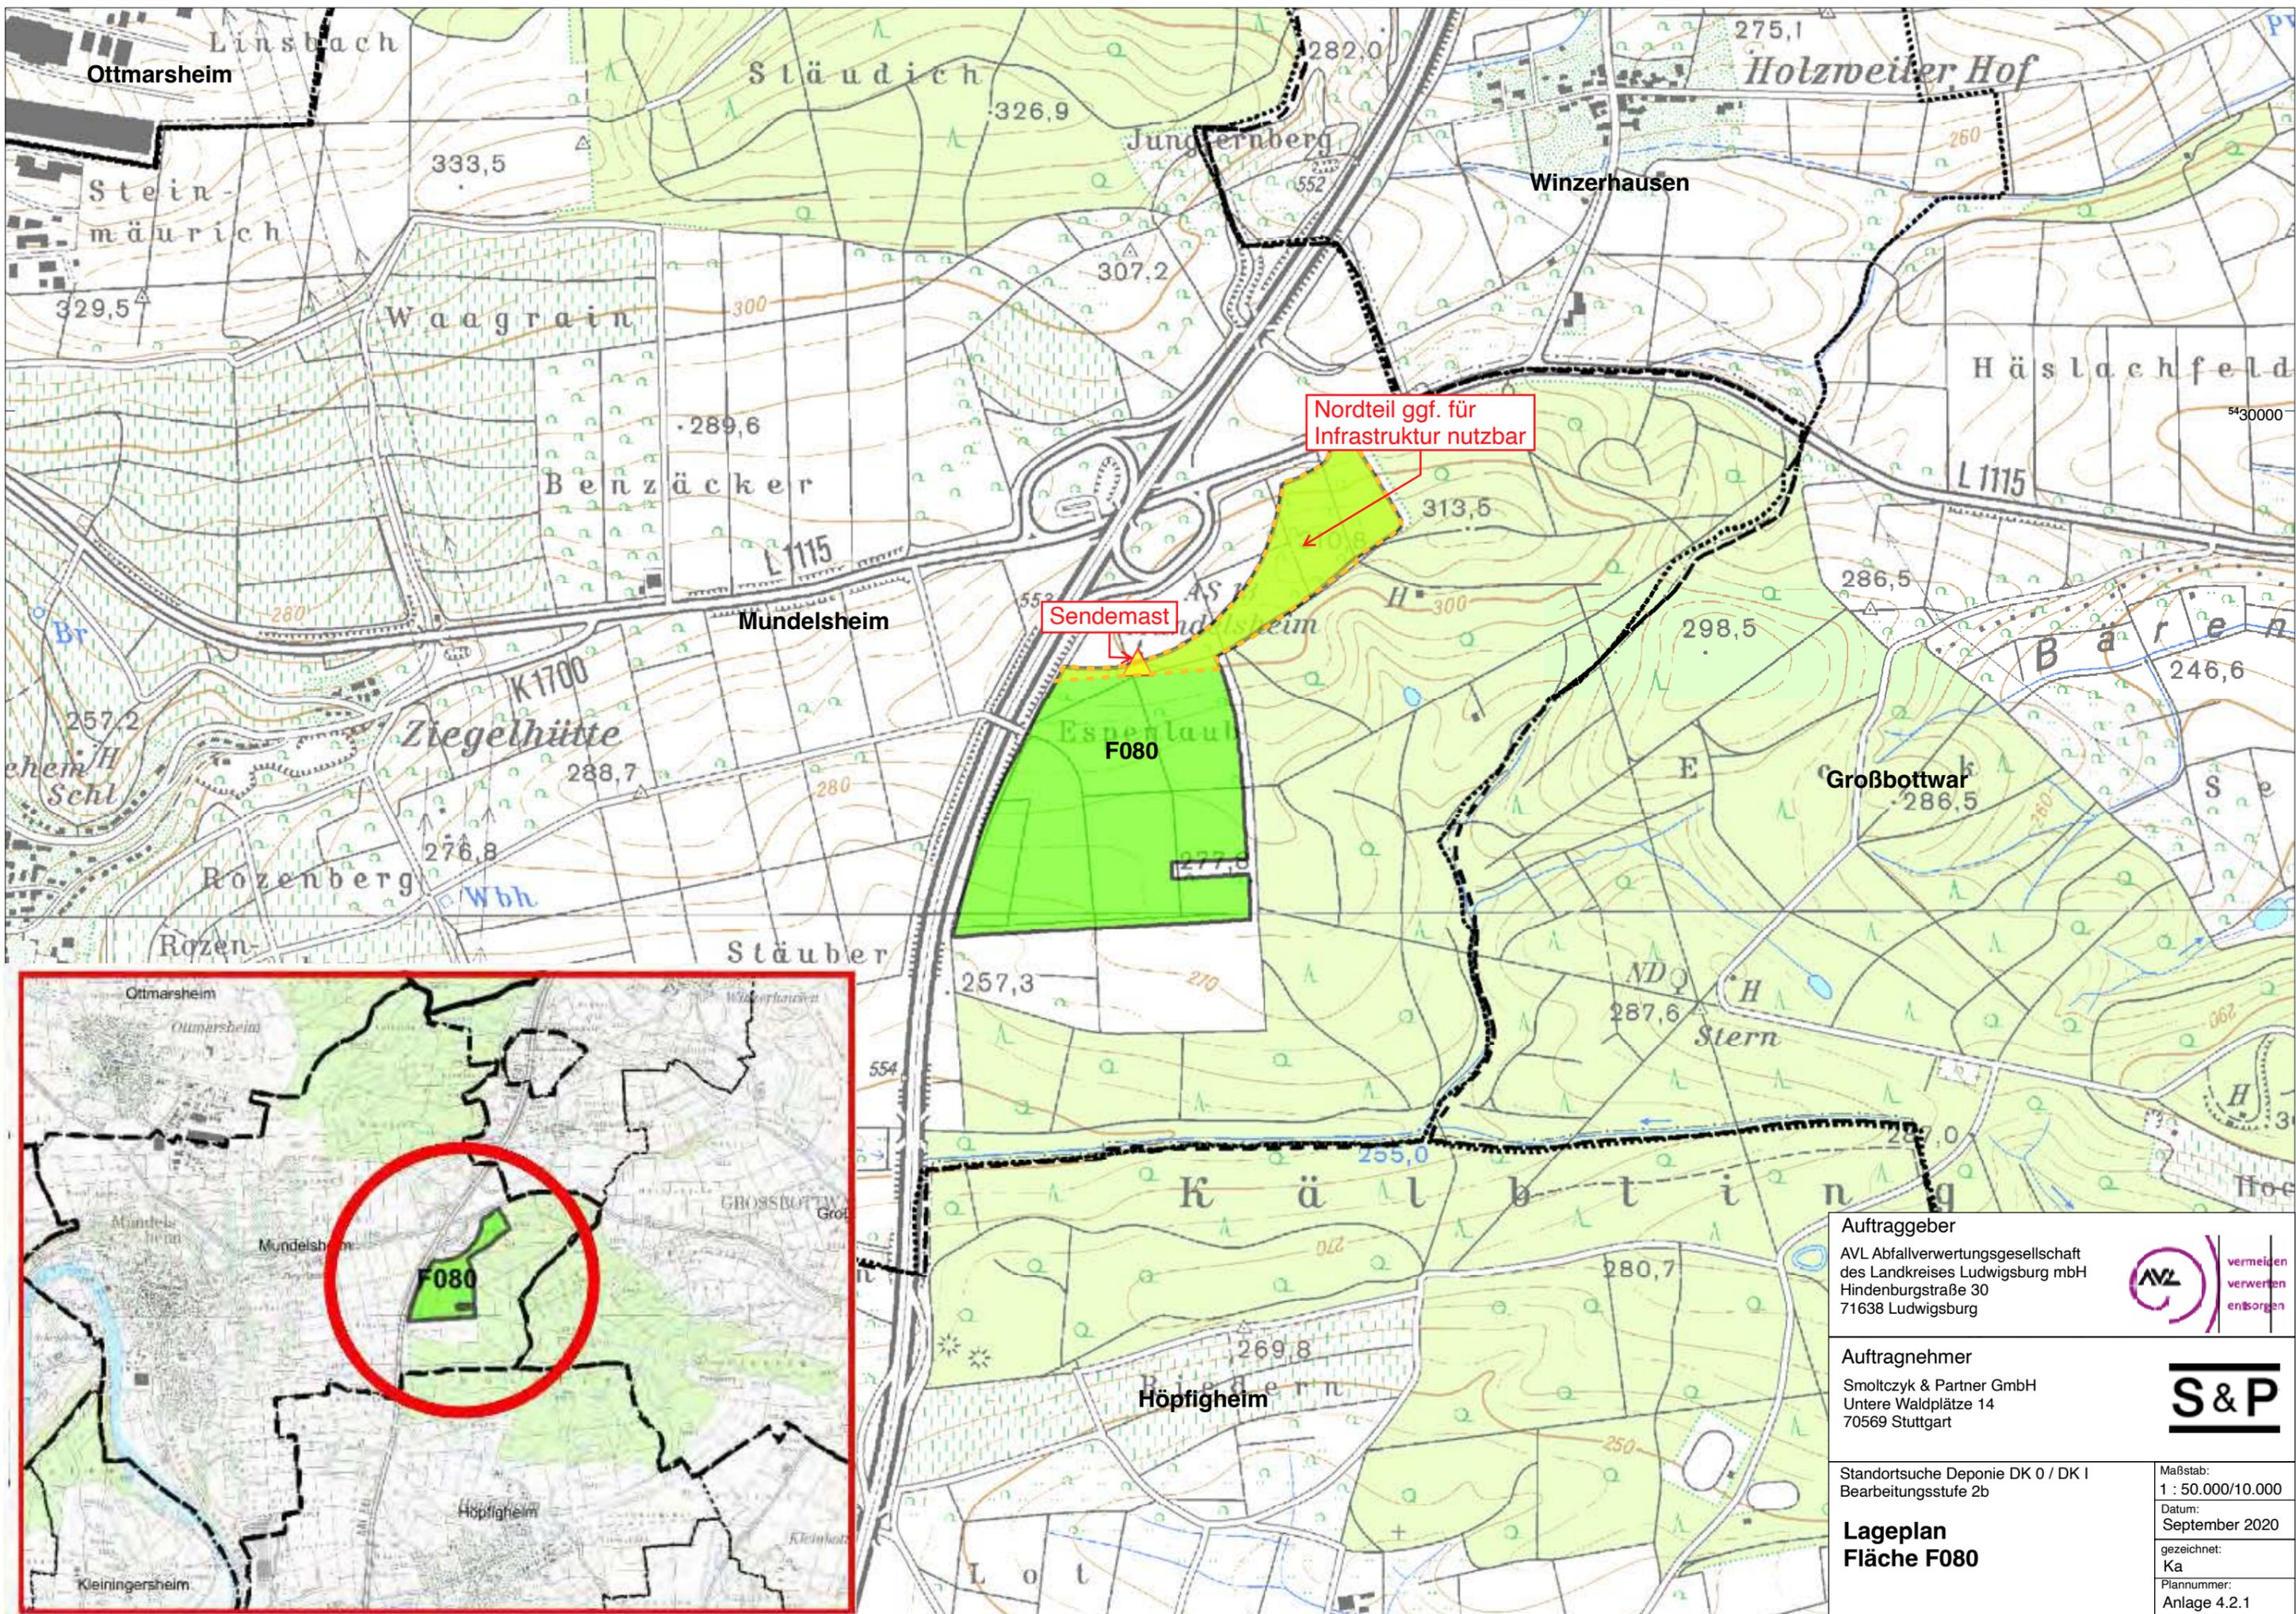
Maßstab:
 1 : 50.000/10.000
 Datum:
 September 2020
 gezeichnet:
 Ka
 Plannummer:
 Anlage 4.2.1

Nordteil ggf. für
Infrastruktur nutzbar

Sendemast

**Lageplan
 Fläche F080**

Form: Hauptteil kompakt, im Norden unregelmäßiger Anhang
Nordteil als Deponiefläche nicht nutzbar wegen Sendemast; Restfl. 19 ha als Deponie nutzbar; Nordteil für Infrastrukt. gut nutzbar

Befund aus DLM: Südseite grenzt an Zone II Wasserschutzgebiet "Kälbling"
 Sendemast im Nordteil

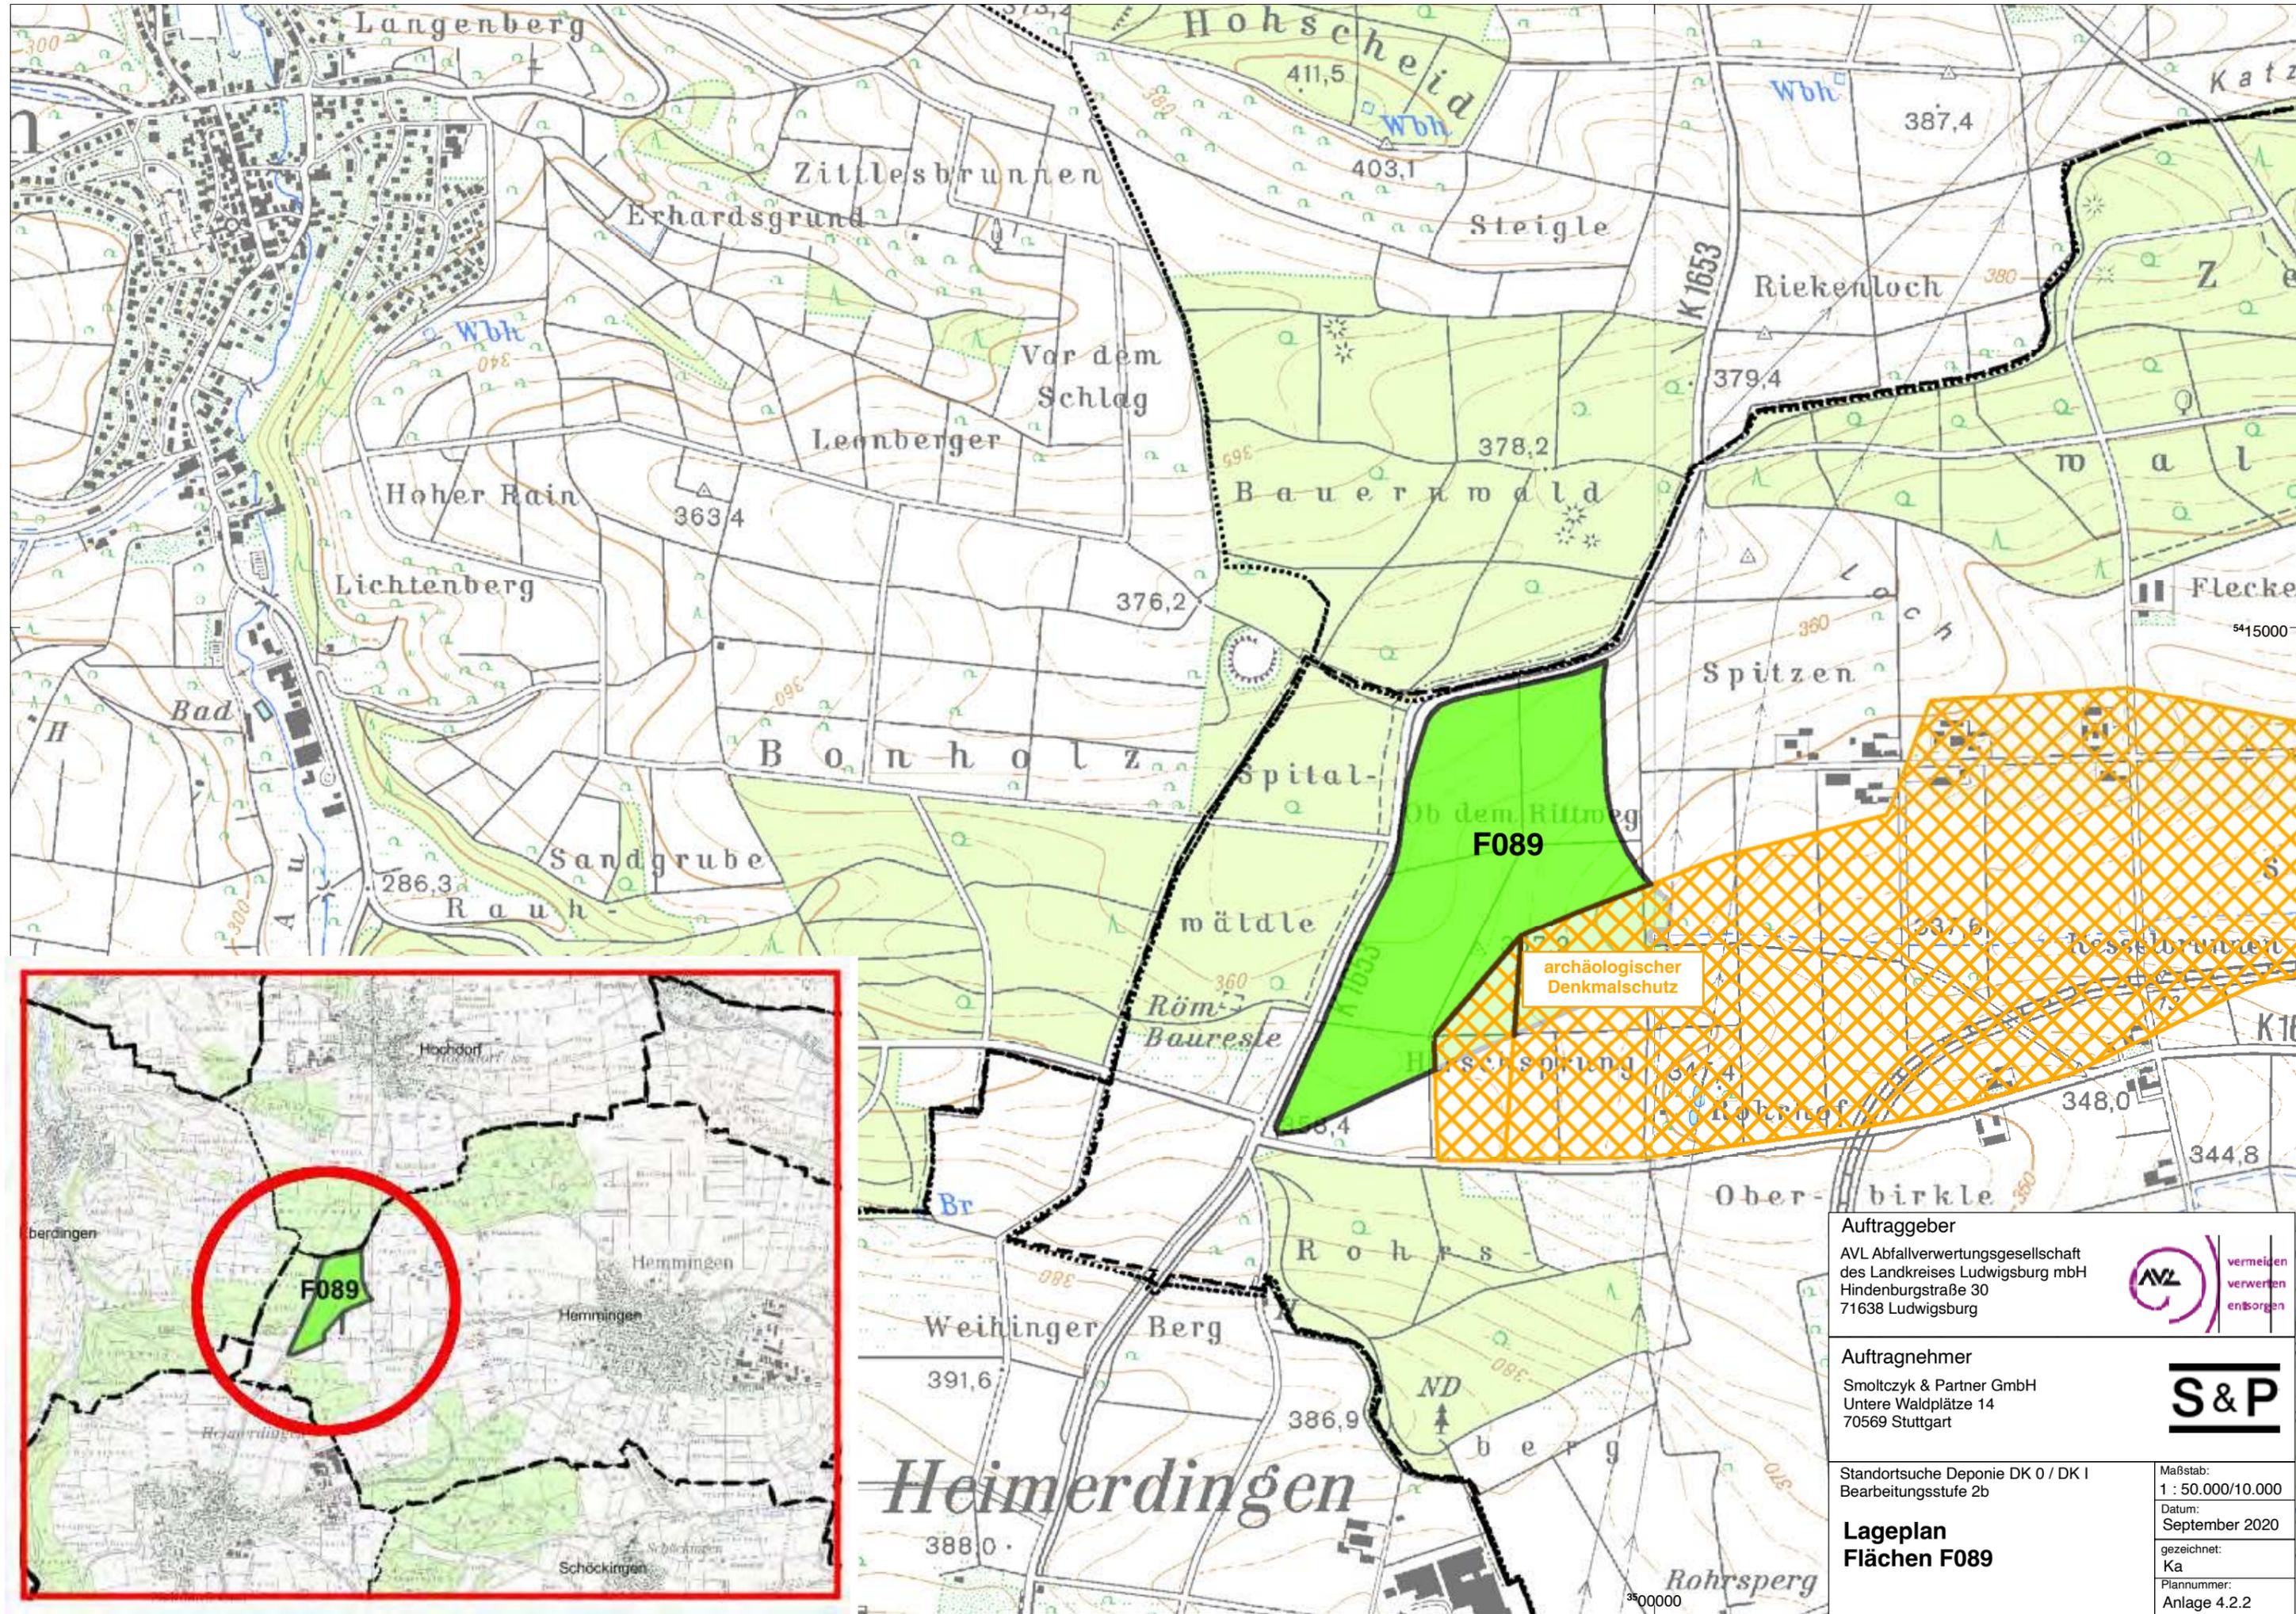
Maßstab:
 1 : 50.000/10.000
 Datum:
 September 2020
 gezeichnet:
 Ka
 Plannummer:
 Anlage 4.2.2

archäologischer
Denkmalschutz

**Lageplan
 Flächen F089**

in der Fläche: Archäologisches Kulturdenkmal gem. § 2 DSchG
Neolithische Siedlung und Siedlungsfunde der Völkerwanderungszeit
Fläche nur im Südosten betroffen, kann abgeschnitten werden; Restfläche ca. 24 ha
Wertung als Einschränkung: 0

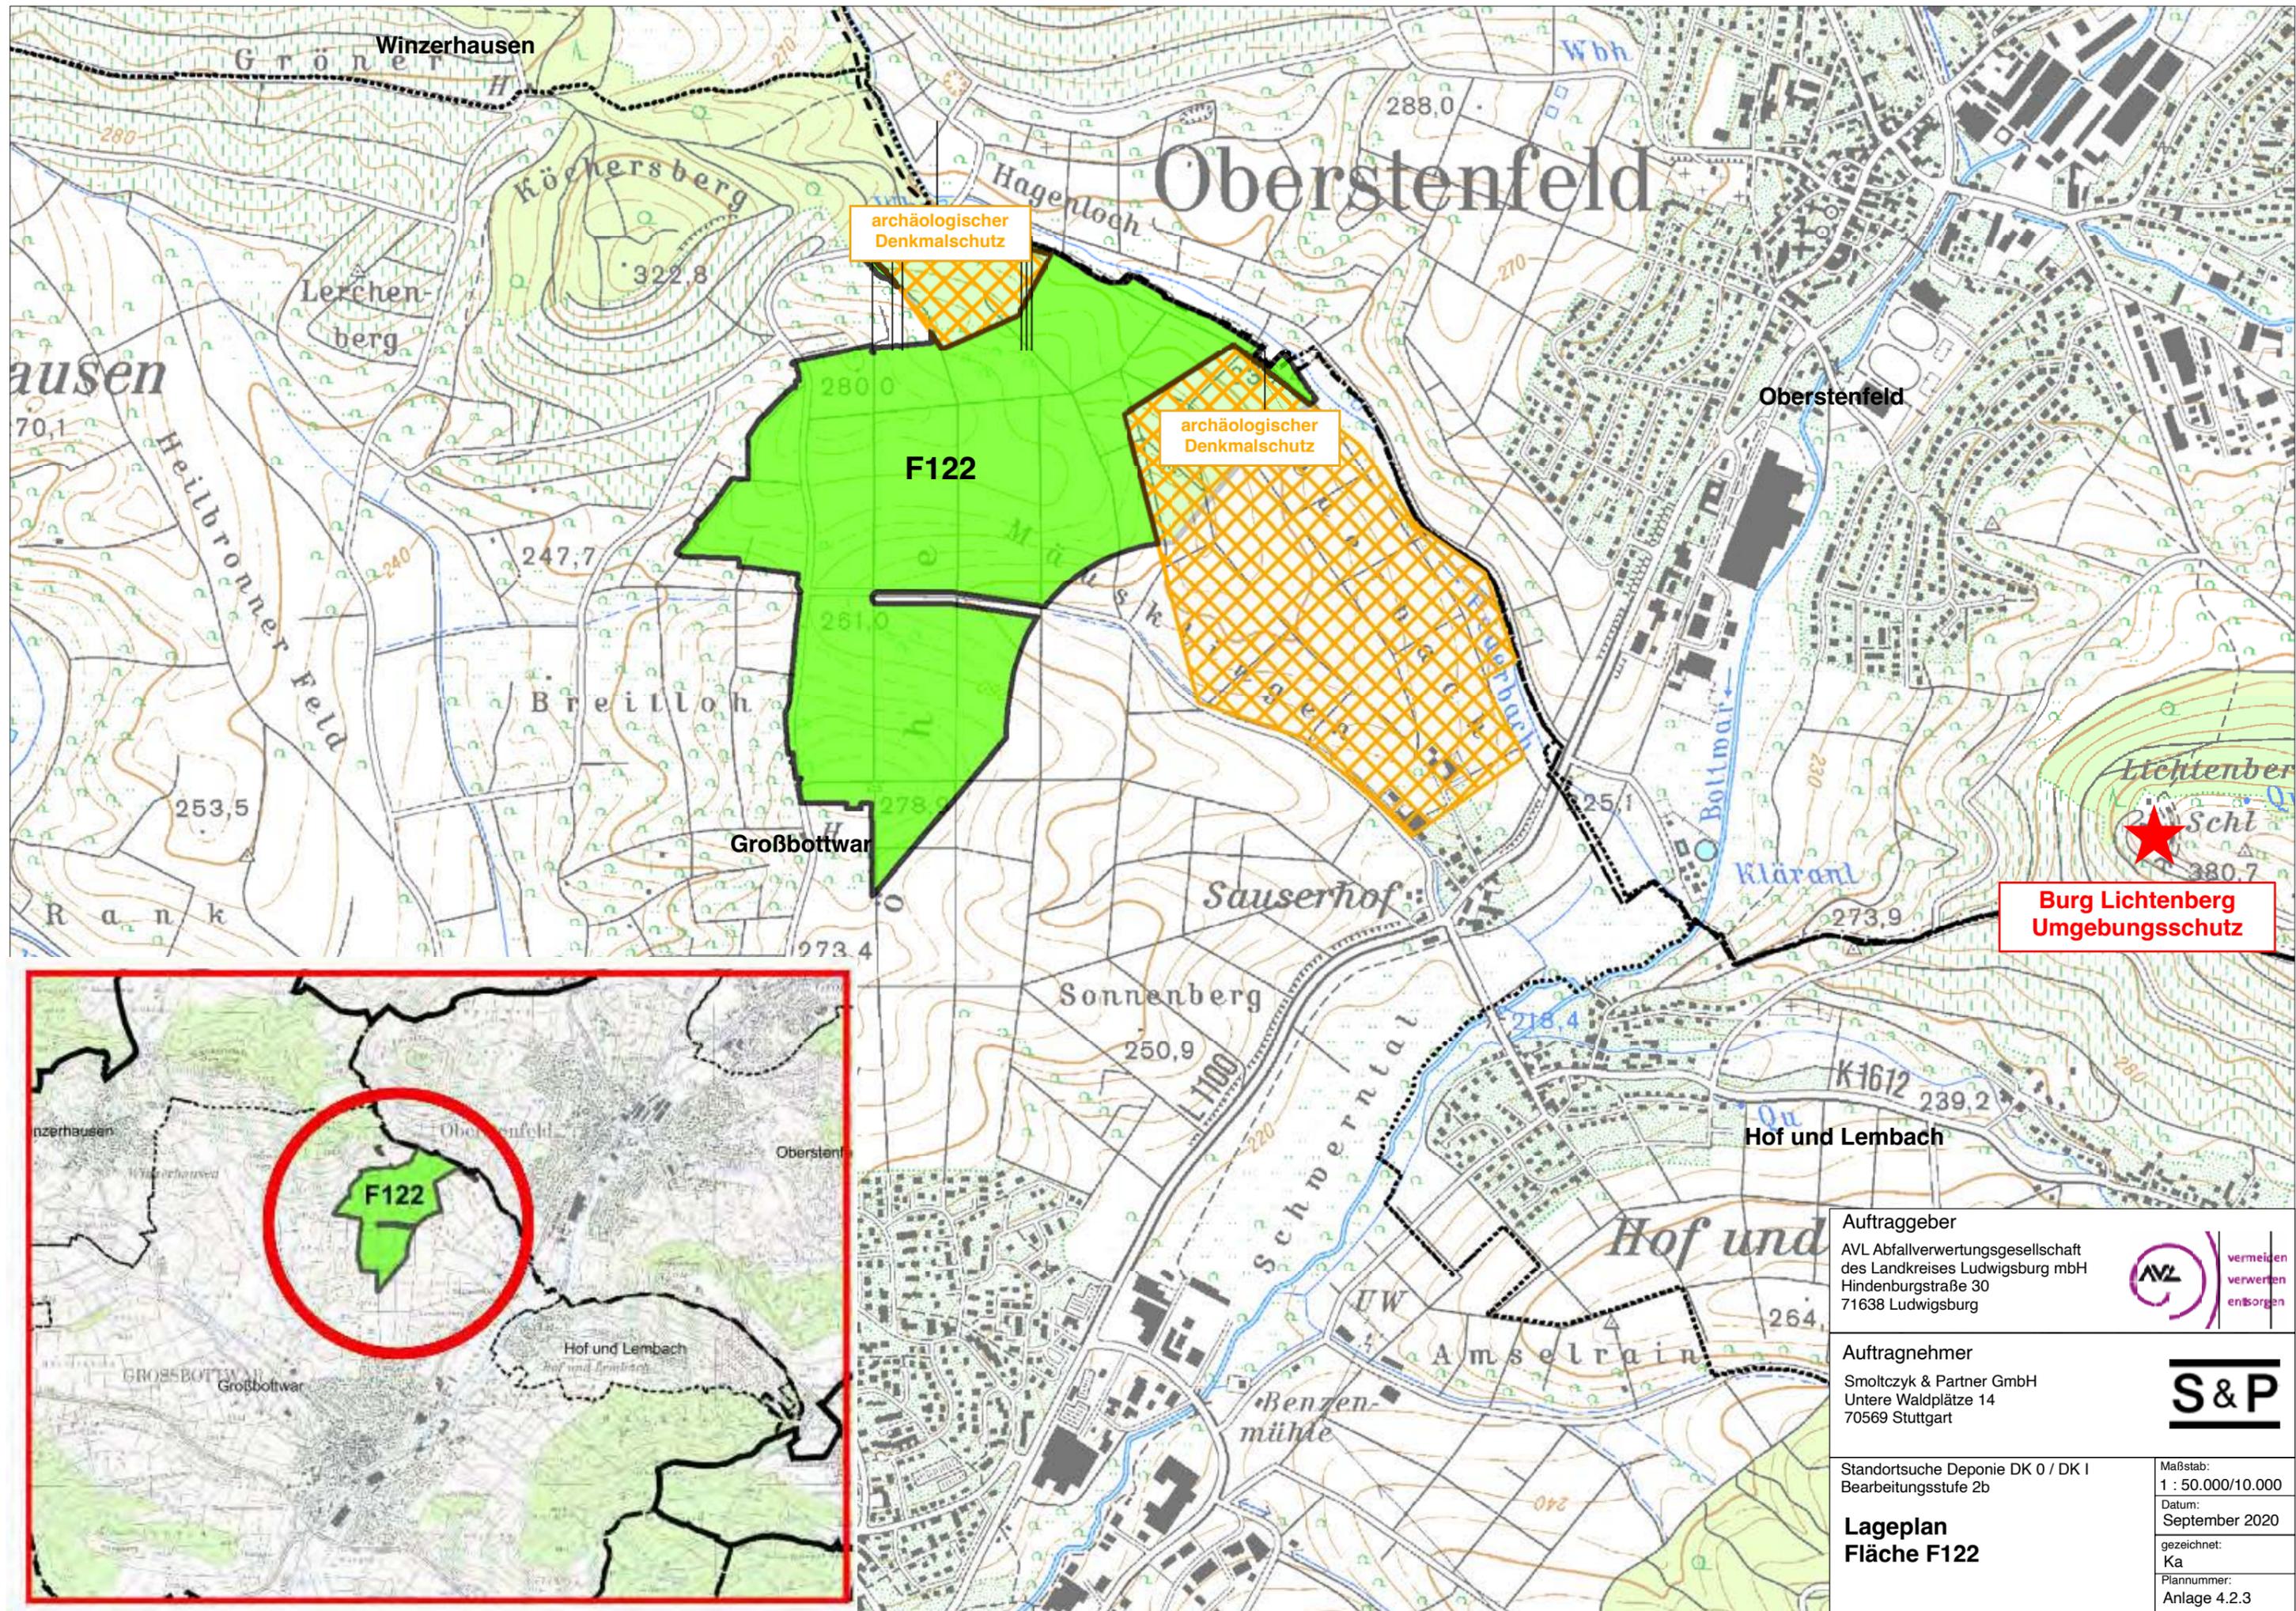
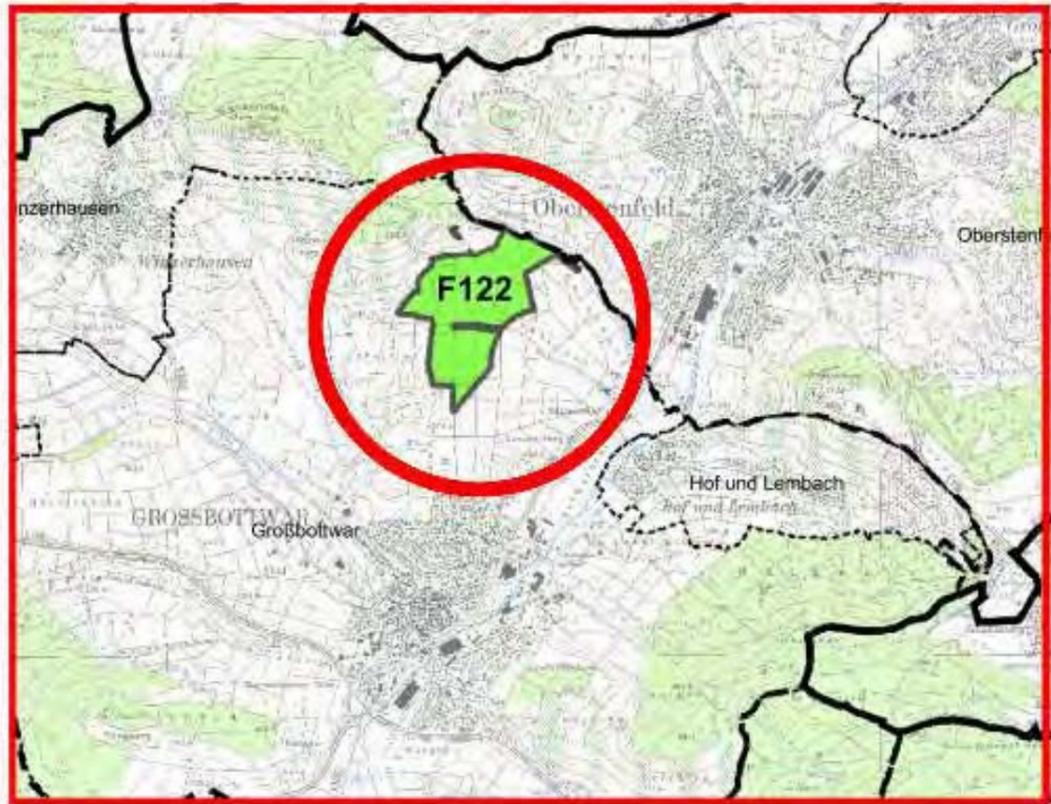
Maßstab:
 1 : 50.000/10.000
 Datum:
 September 2020
 gezeichnet:
 Ka
 Plannummer:
 Anlage 4.2.3

Lageplan
Fläche F122

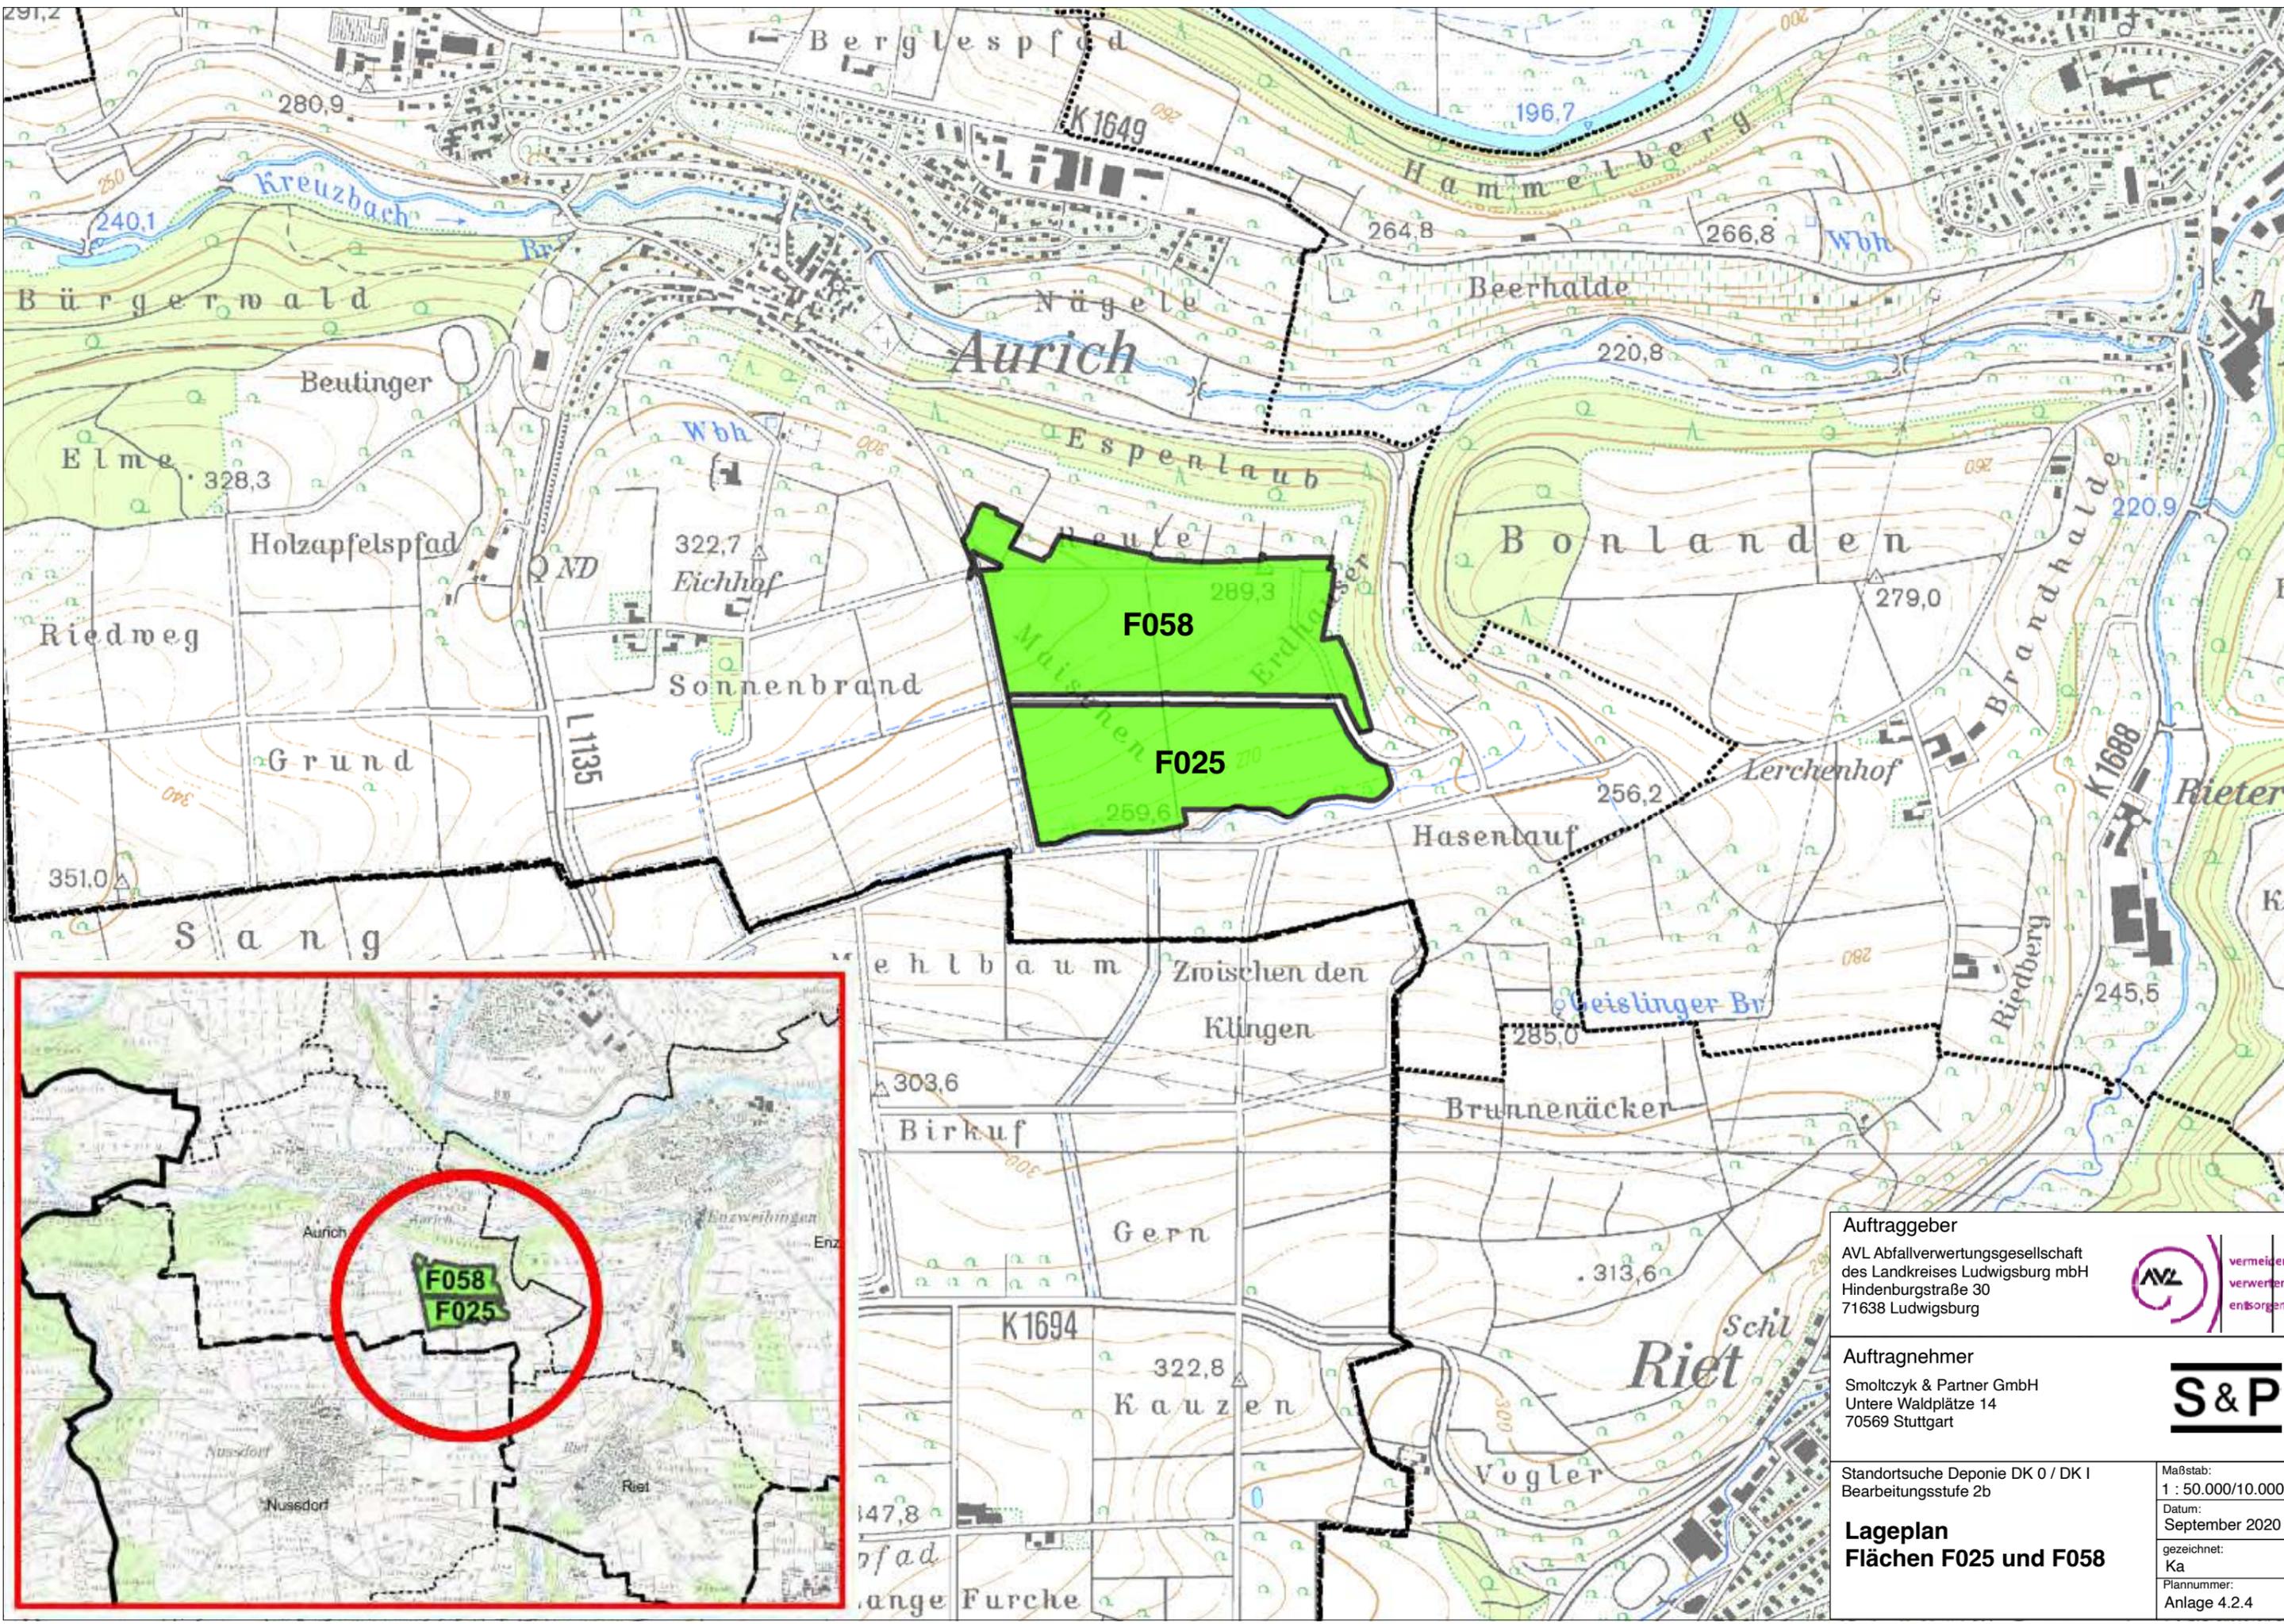
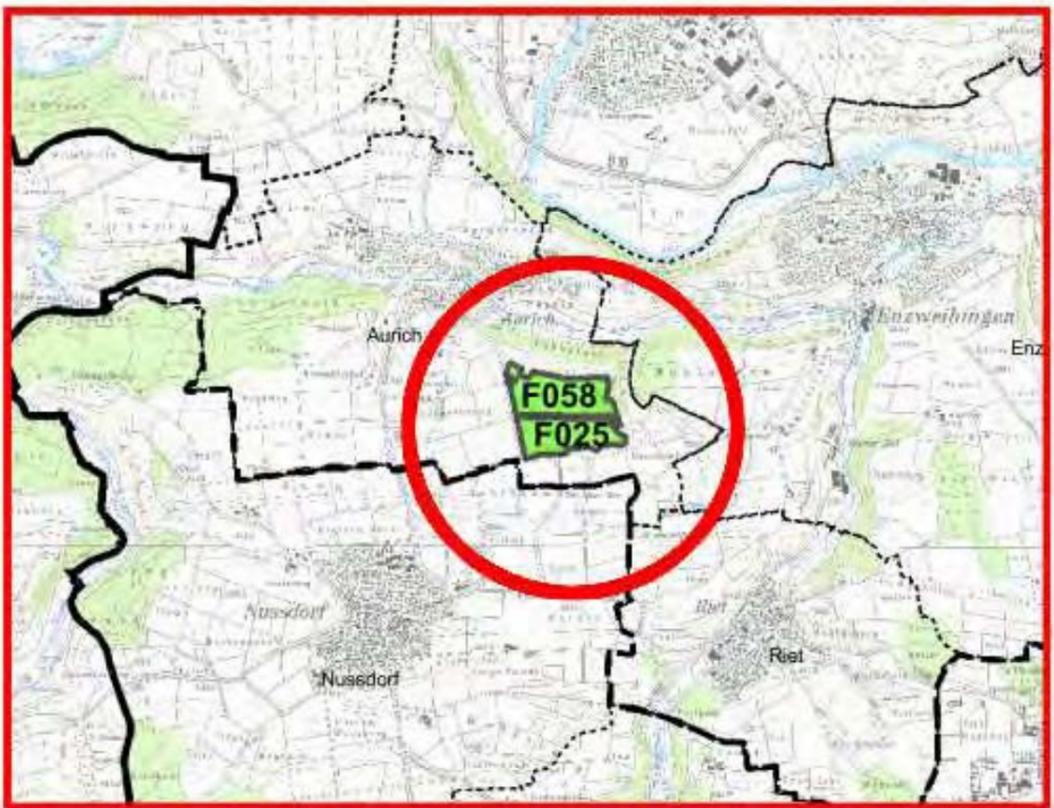
Maßstab:
 1 : 50.000/10.000
 Datum:
 September 2020
 gezeichnet:
 Ka
 Plannummer:
 Anlage 4.2.4

Lageplan
Flächen F025 und F058

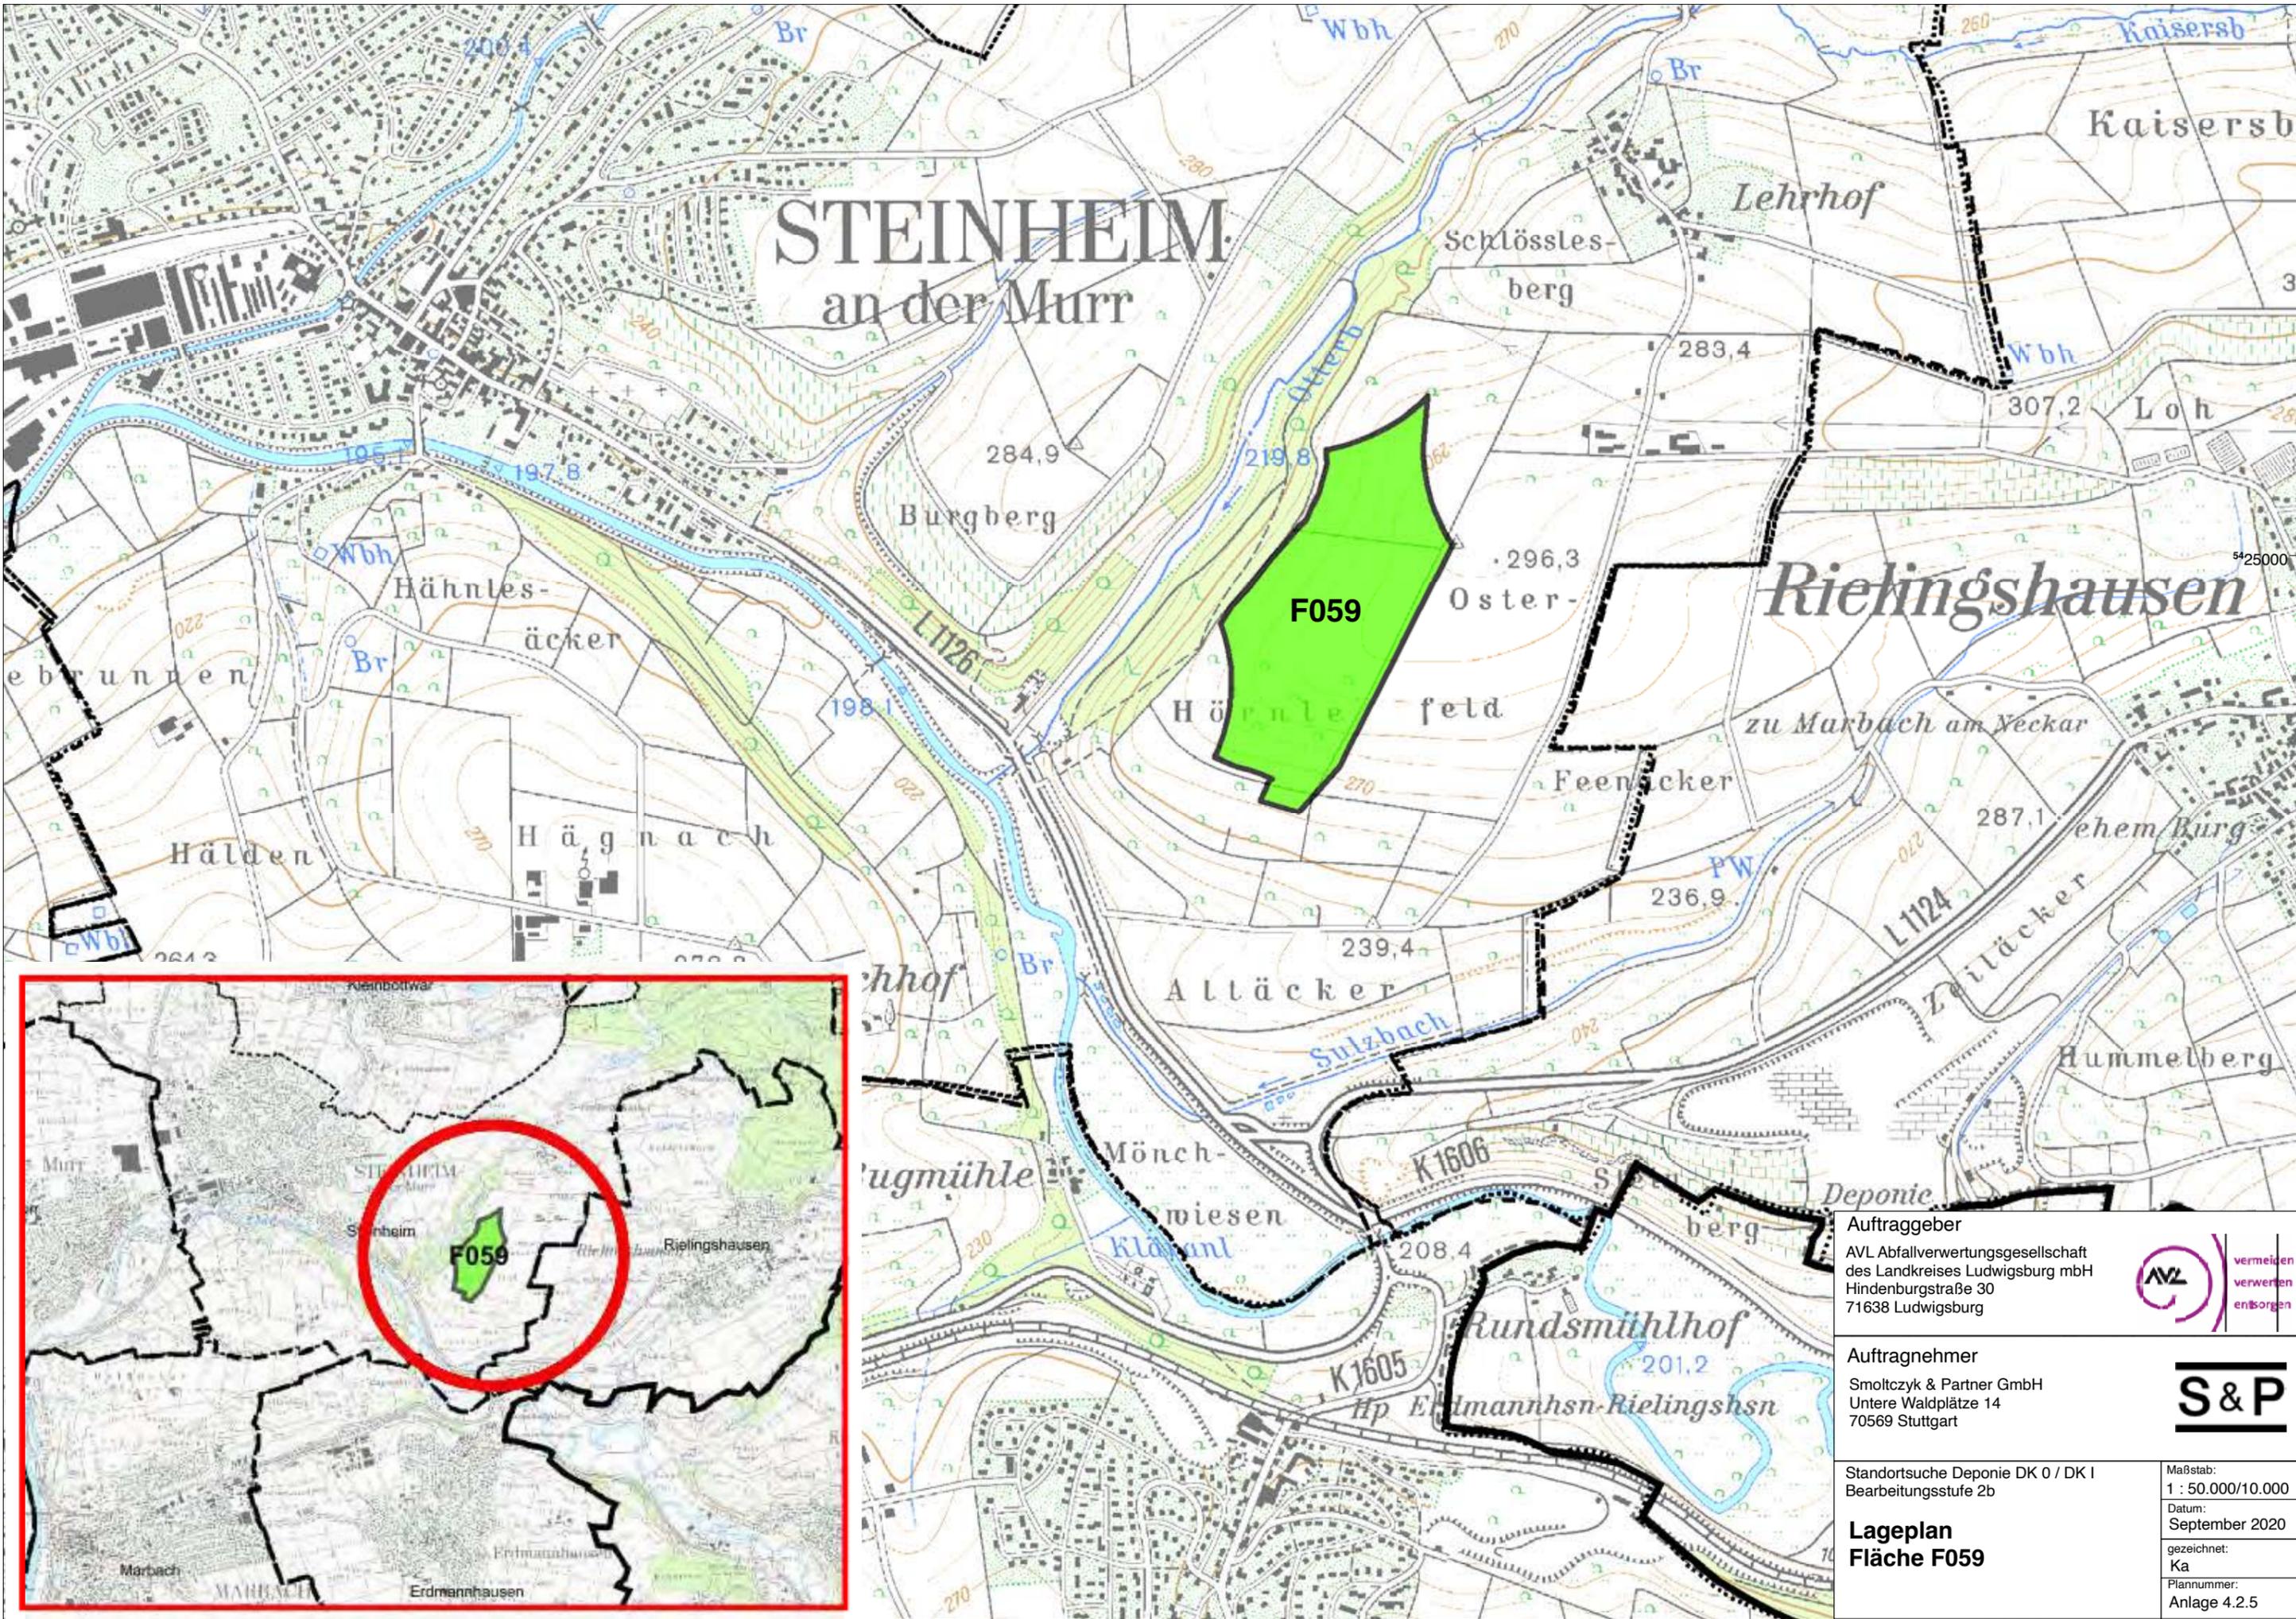
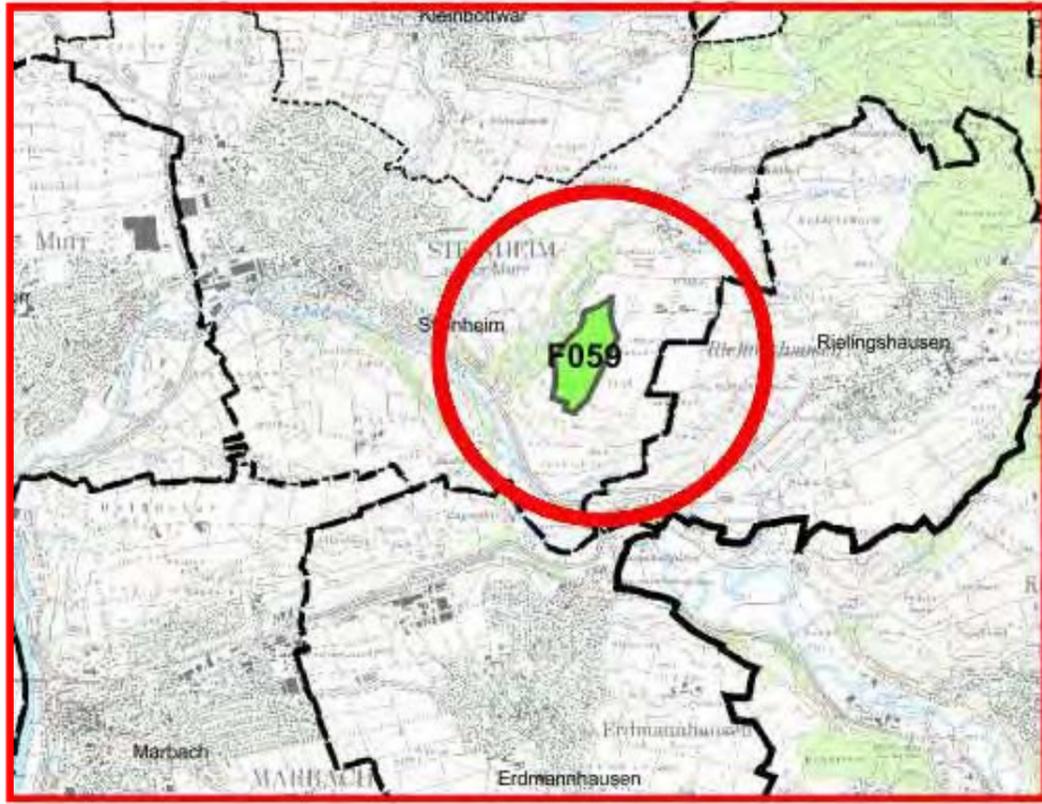
Maßstab:
 1 : 50.000/10.000
 Datum:
 September 2020
 gezeichnet:
 Ka
 Plannummer:
 Anlage 4.2.5

**Lageplan
 Fläche F059**
