Standortsuche Deponie DK 0 / DK I
 Bearbeitungsstufe 2b

Flächenübersicht
10 Standortflächen
in der Endauswahl

Tabellarischer Datenauszug:
Kriterienübersicht und -bewertung der
verbliebenen 10 Flächen
in der Endauswahl

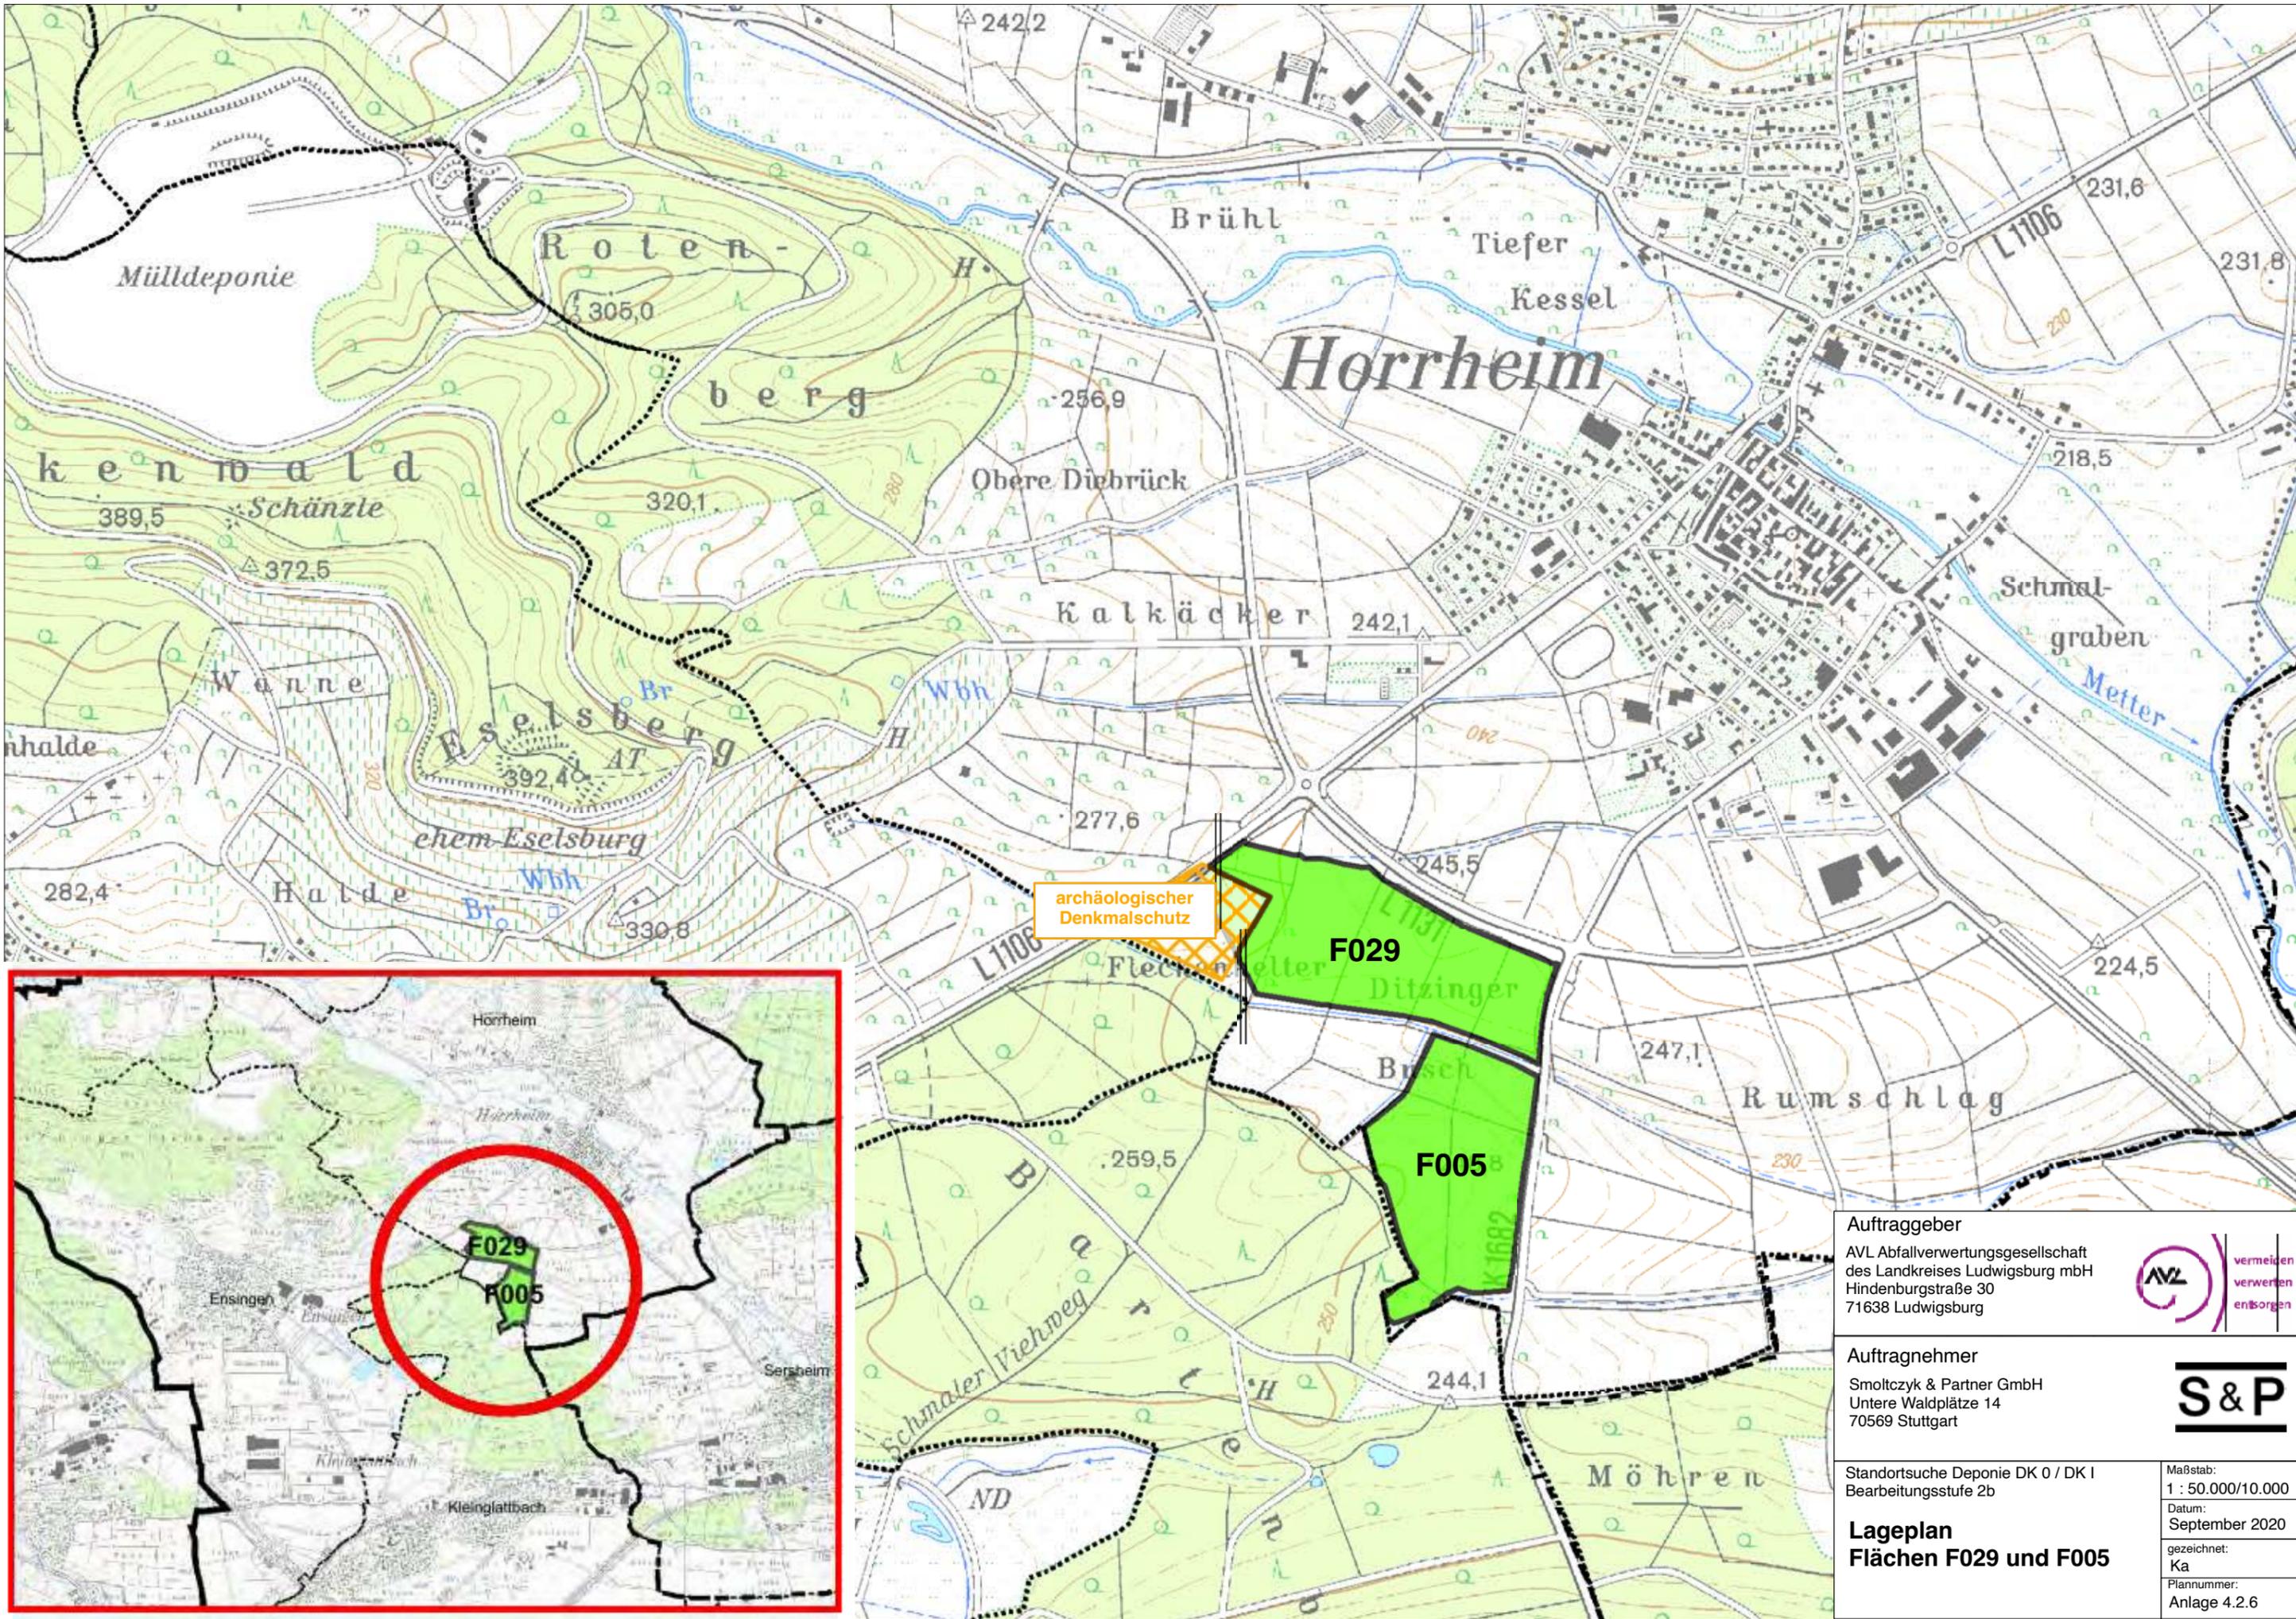
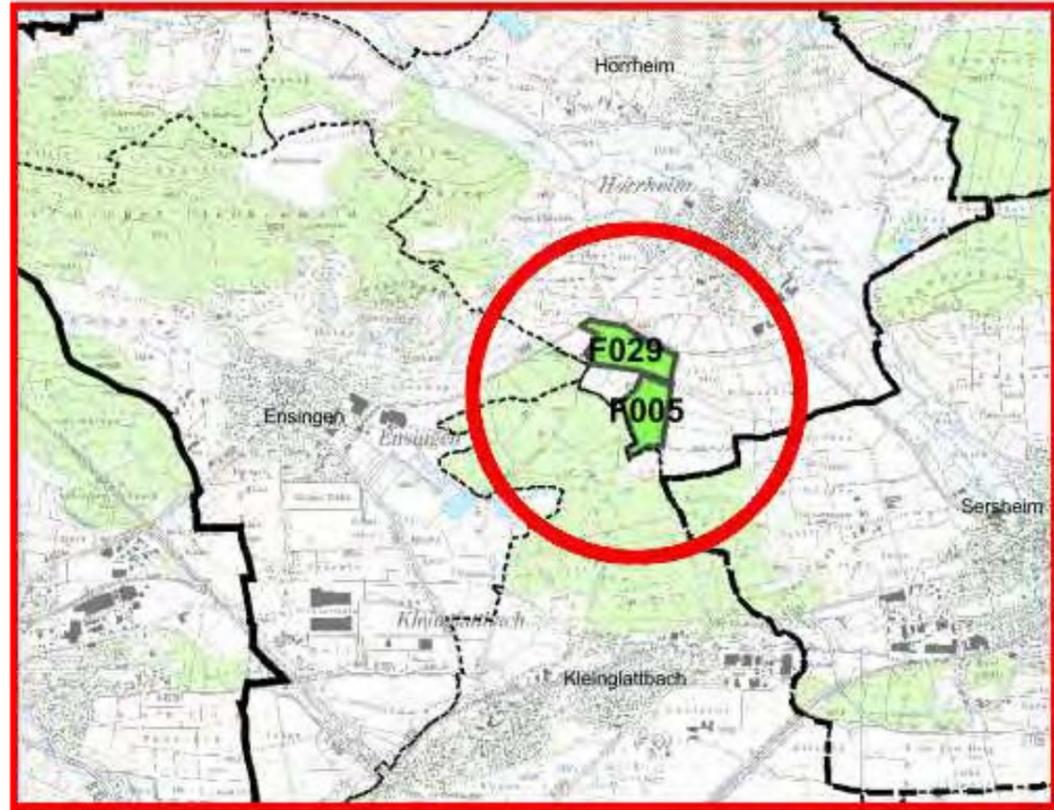
Maßstab:
 1 : 50.000/10.000
 Datum:
 September 2020
 gezeichnet:
 Ka
 Plannummer:
 Anlage 4.2.6

archäologischer Denkmalschutz

Lageplan
Flächen F029 und F005

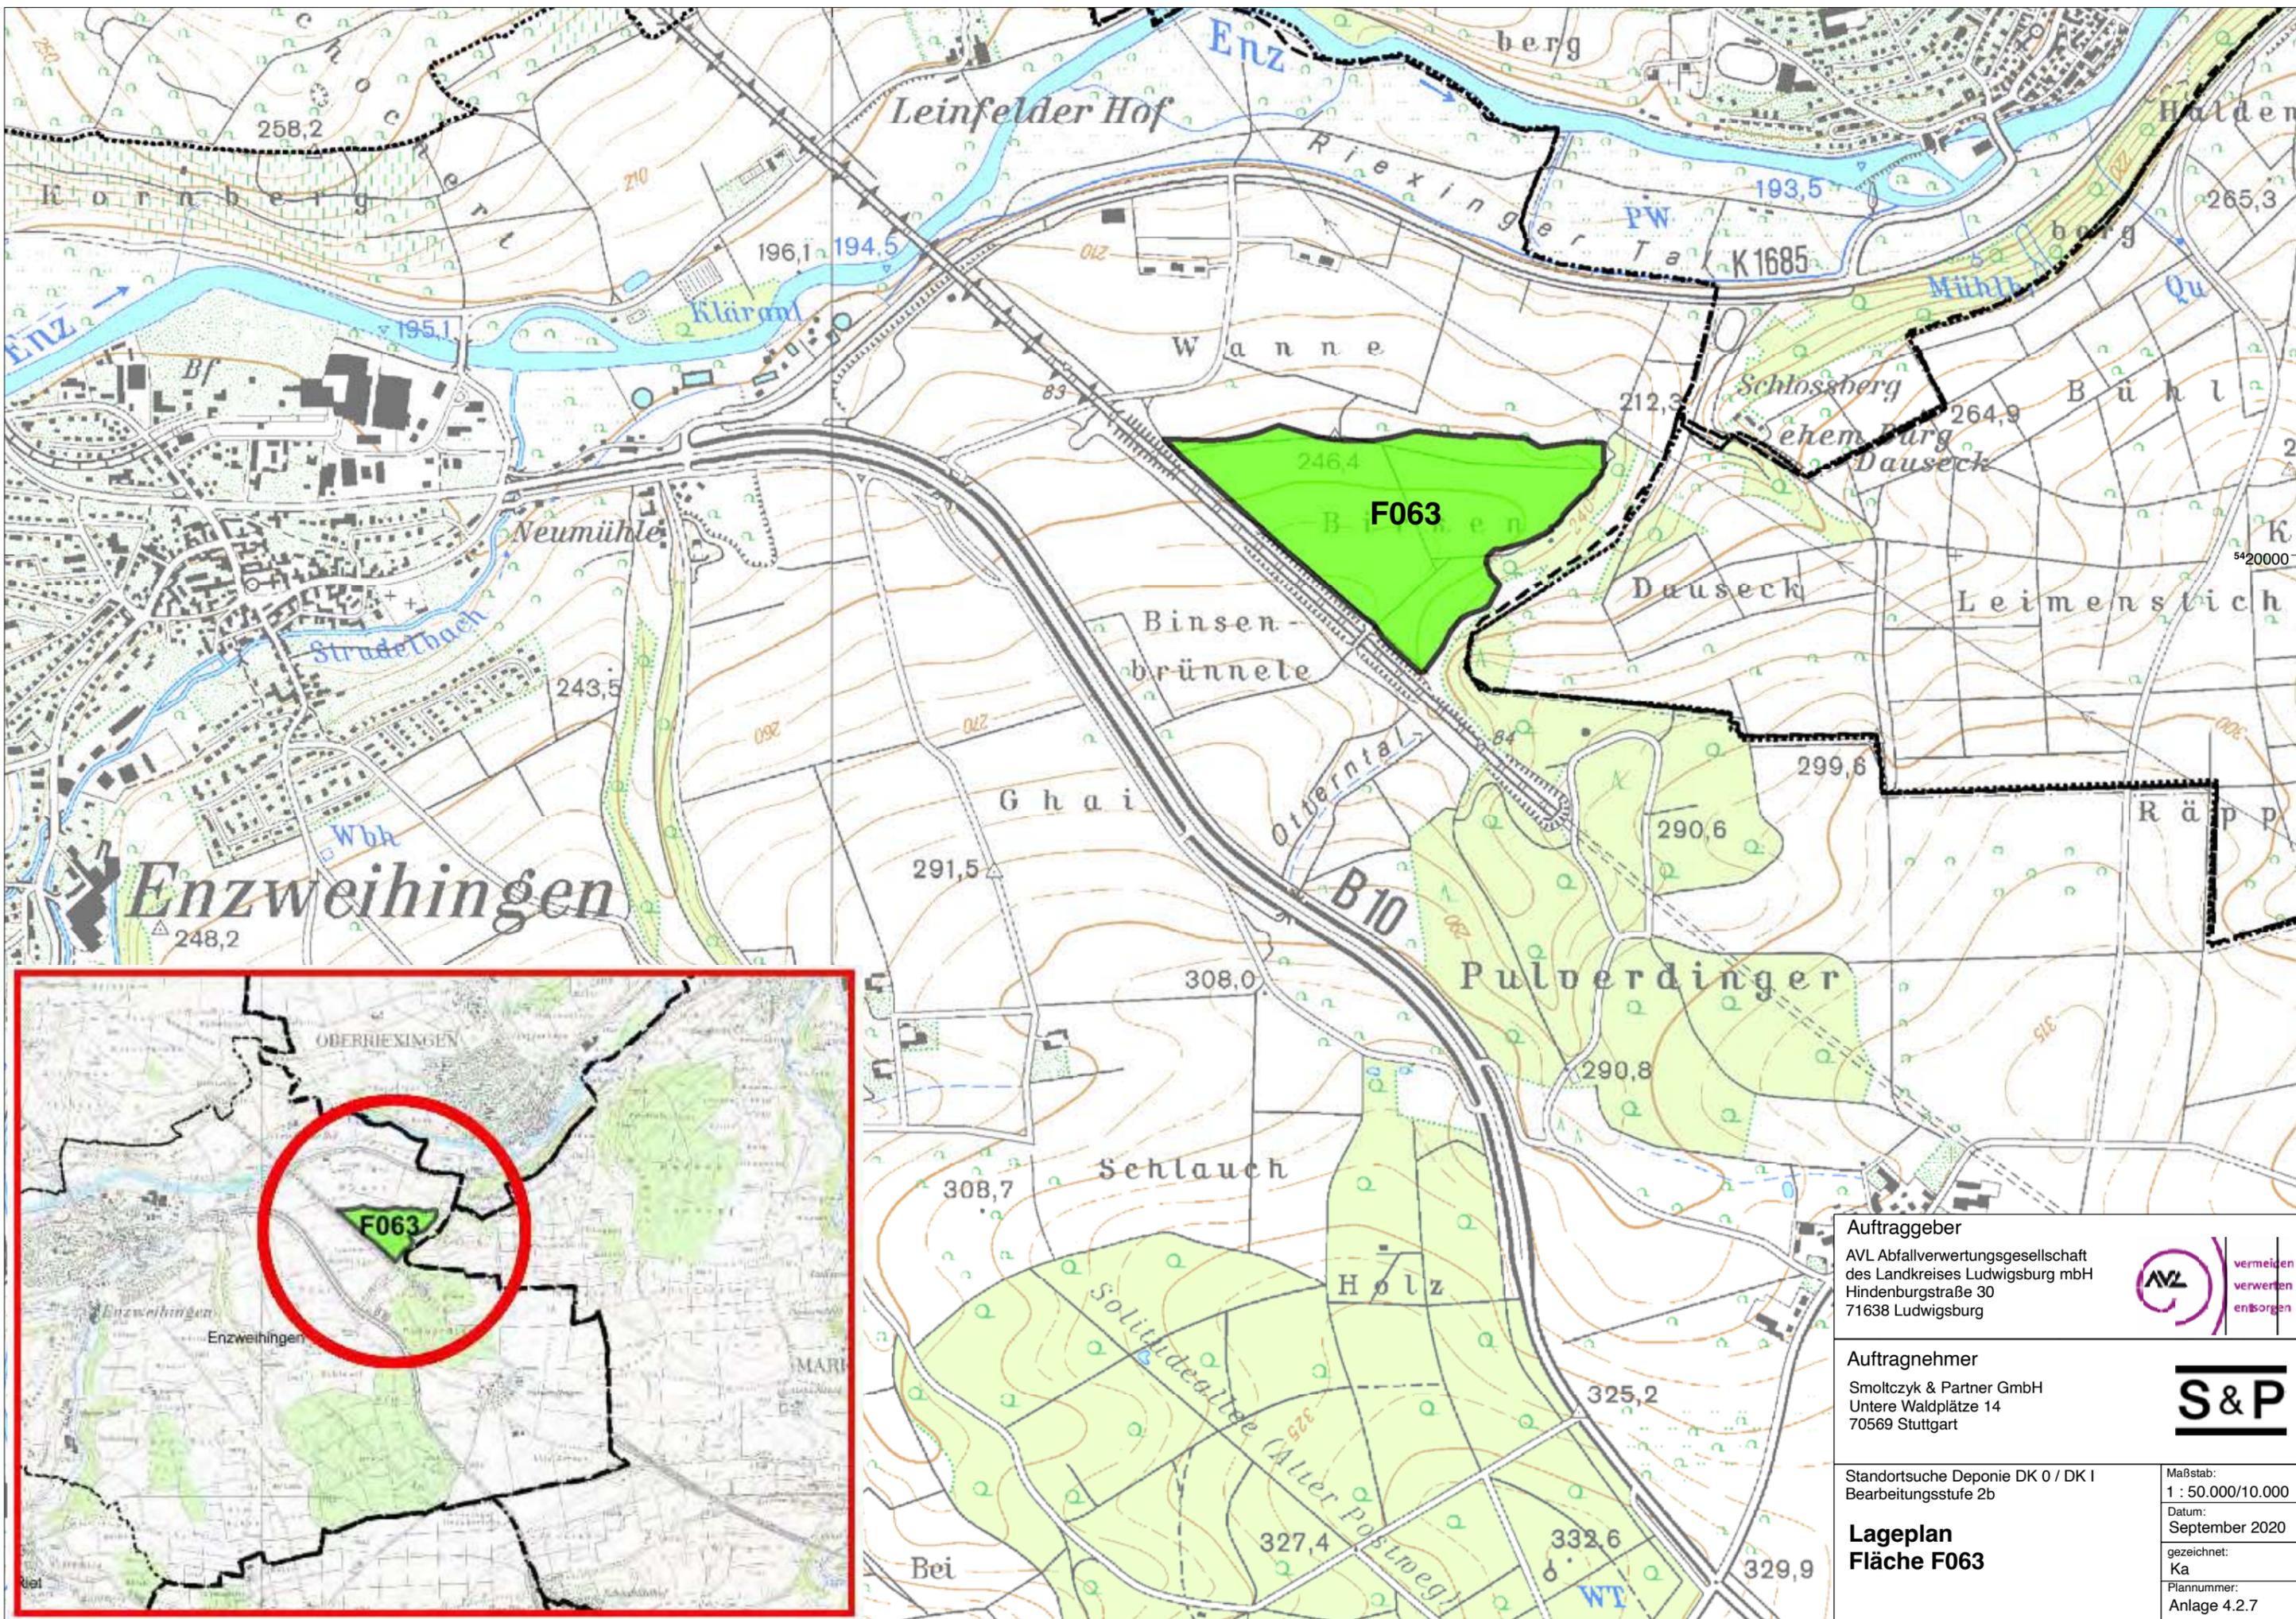
Maßstab:
 1 : 50.000/10.000
 Datum:
 September 2020
 gezeichnet:
 Ka
 Plannummer:
 Anlage 4.2.7

Lageplan
Fläche F063

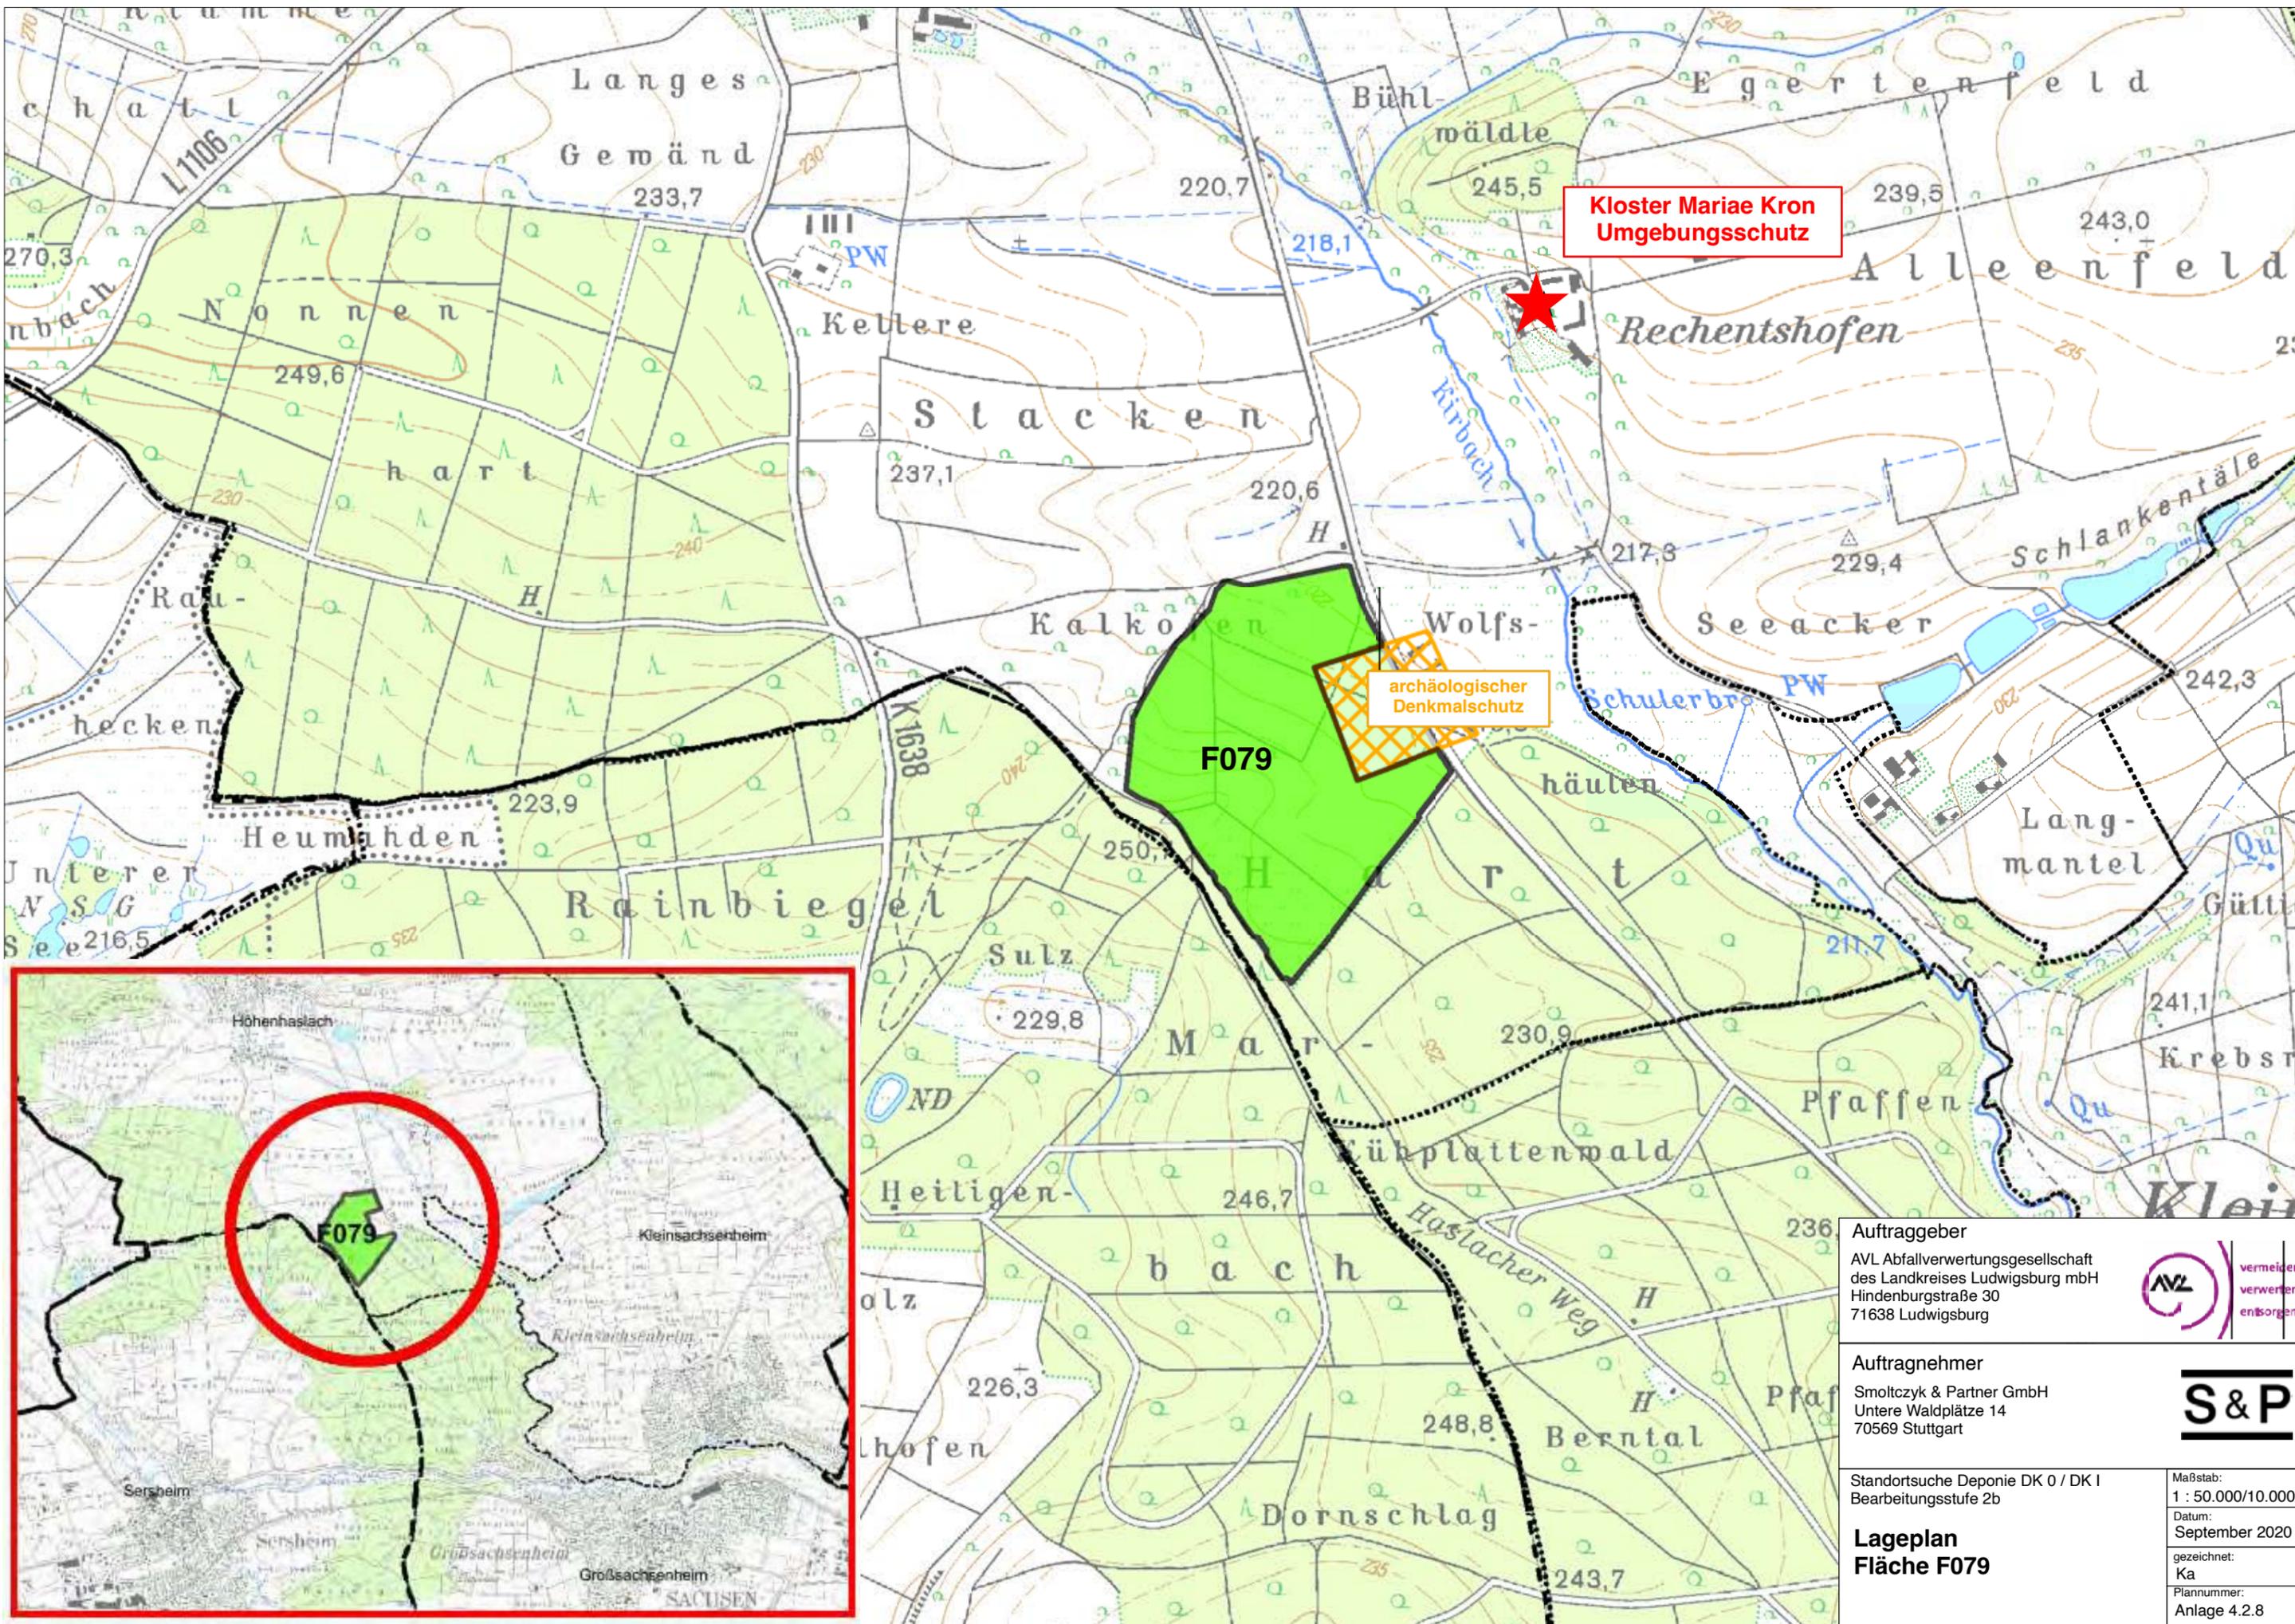
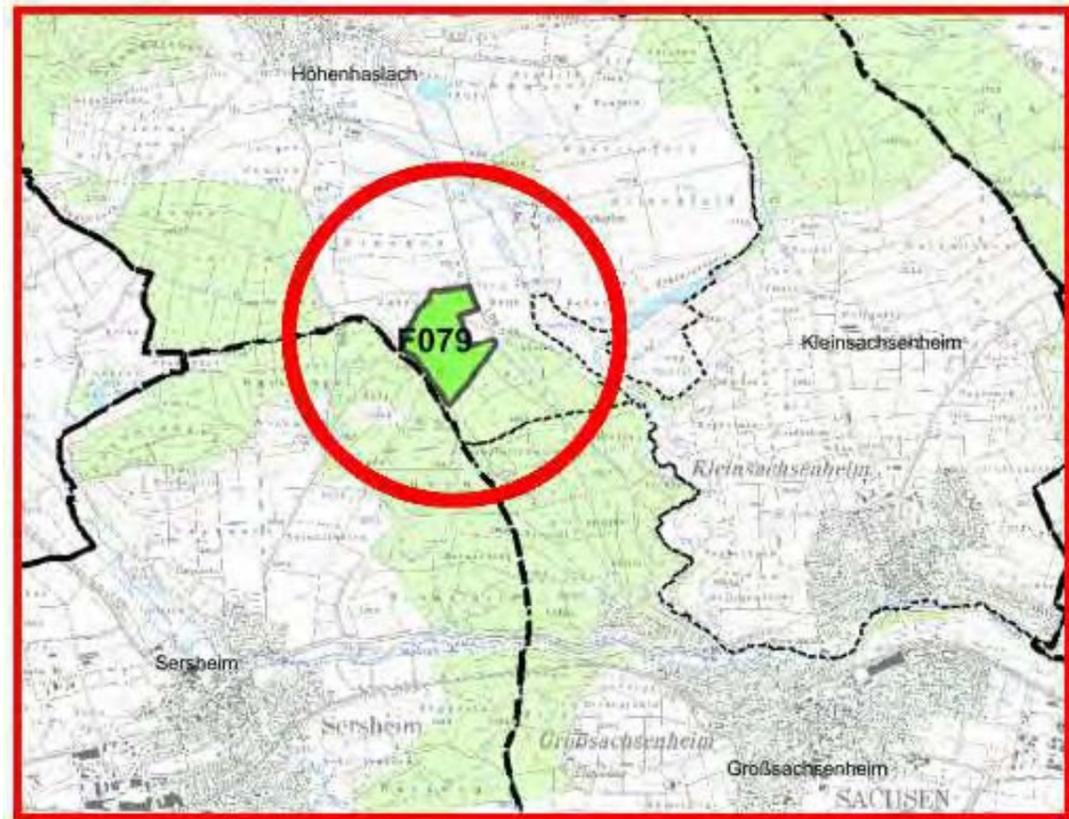
Datum:
September 2020
gezeichnet:
Ka
Plannummer:
Anlage 4.2.8

**Kloster Mariae Kron
Umgebungsschutz**

**archäologischer
Denkmalschutz**

Lageplan
Fläche F079

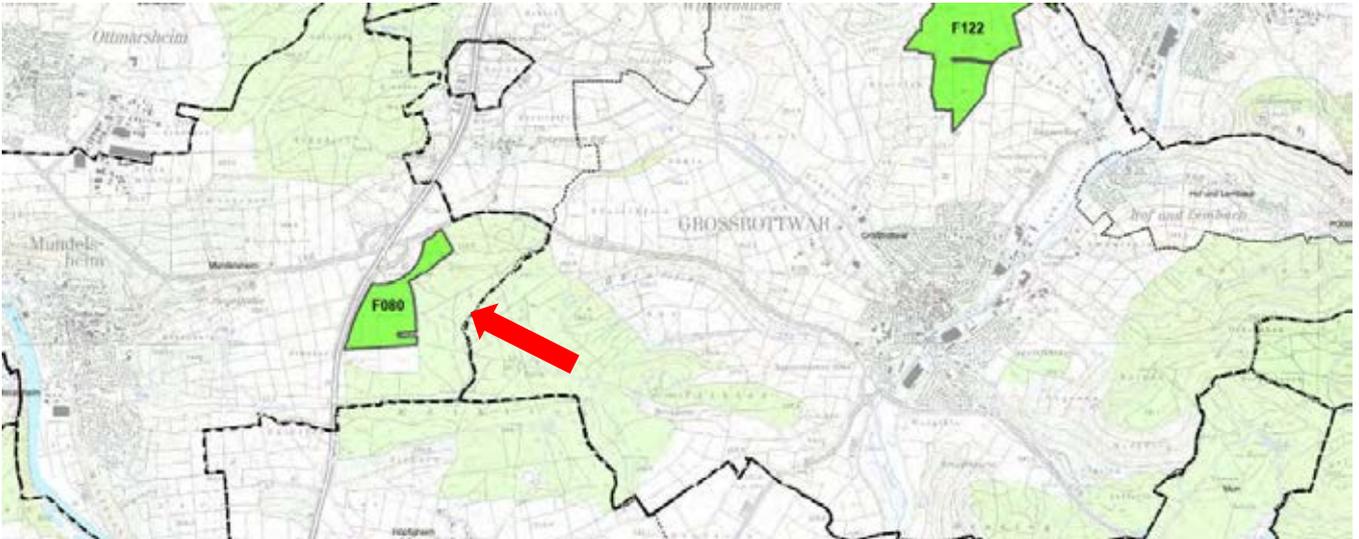
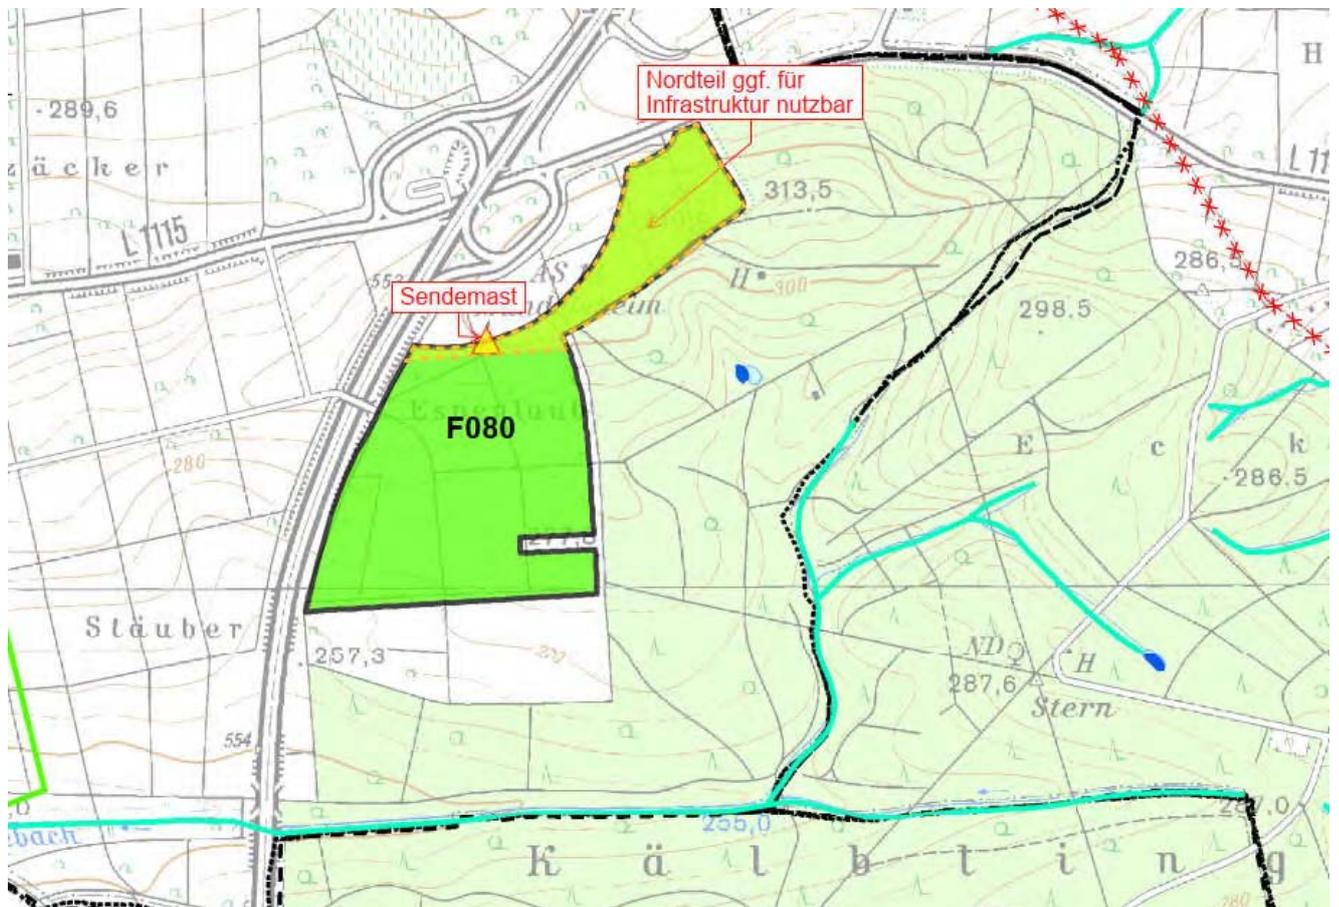
F080

Gemarkung:
Mundelsheim

Flächengröße:
19,2 ha (25,4 ha inkl. Nordteil)

Lage:
unmittelbar südöstlich an BAB-A81-Anschlussstelle Mundelsheim

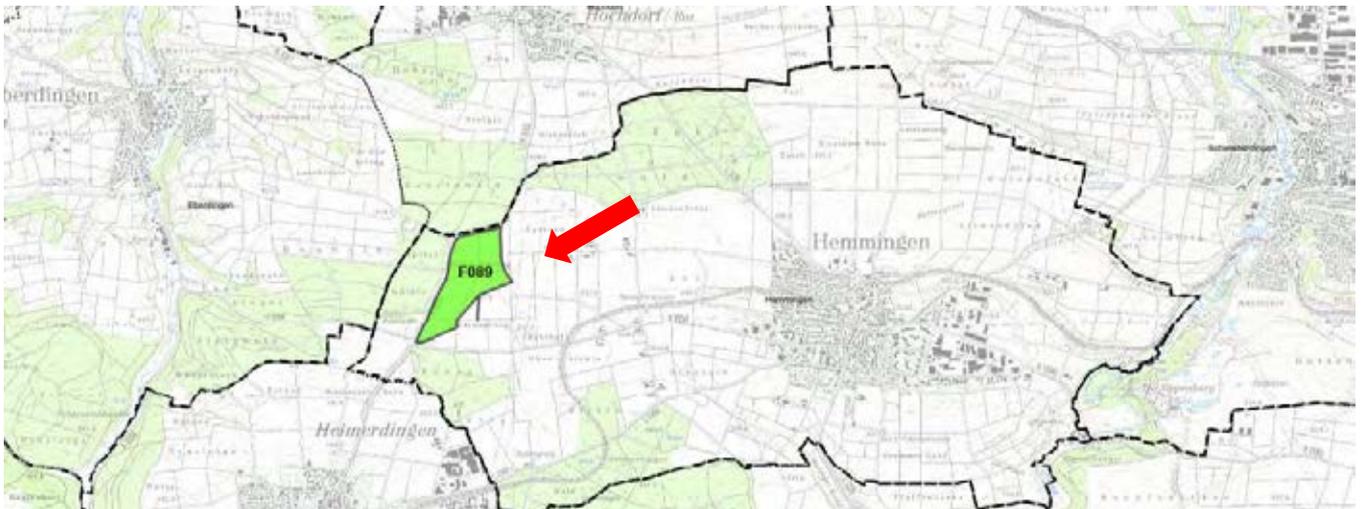
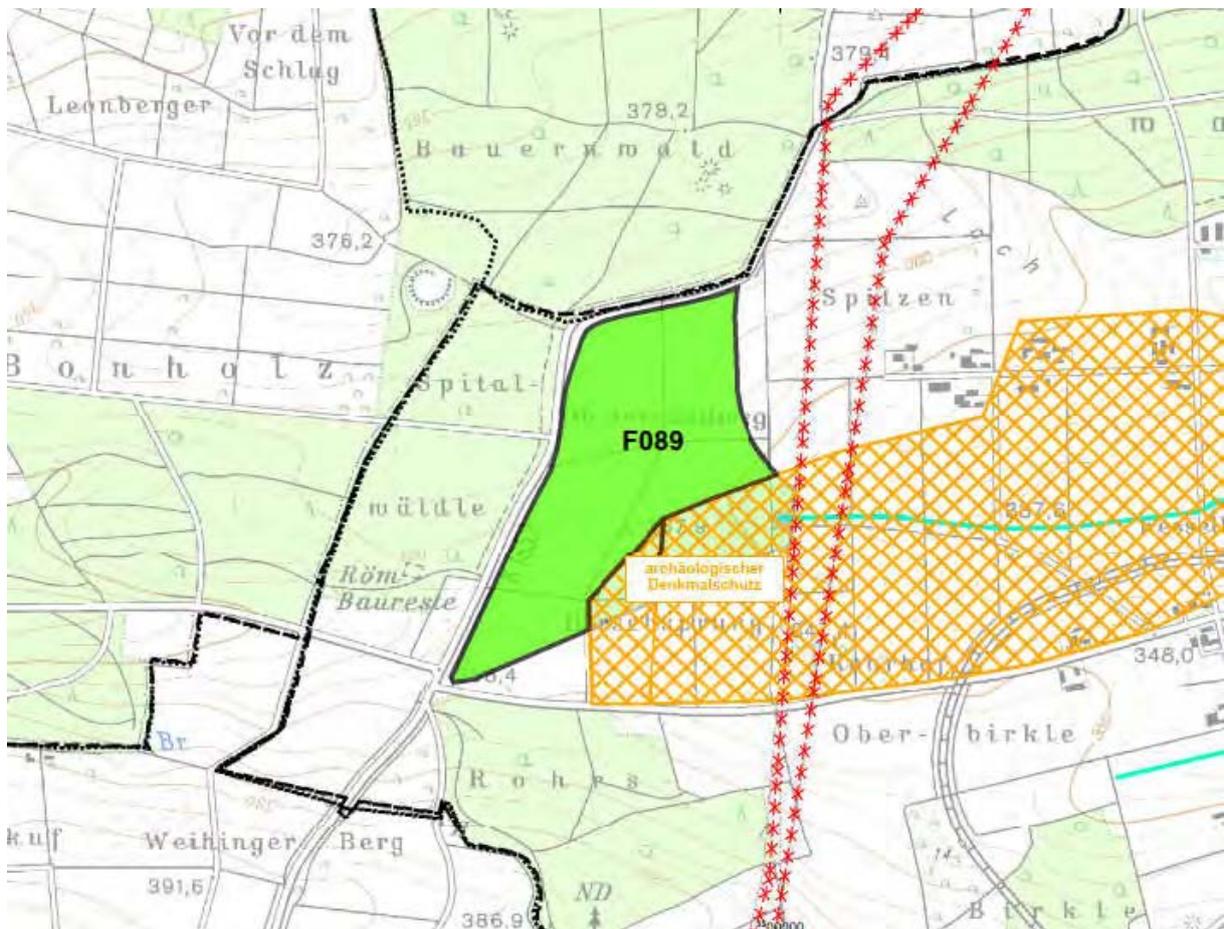
F089

Gemarkung:
Hemmingen

Flächengröße:
23,7 ha

Lage:
westlich Hemmingen

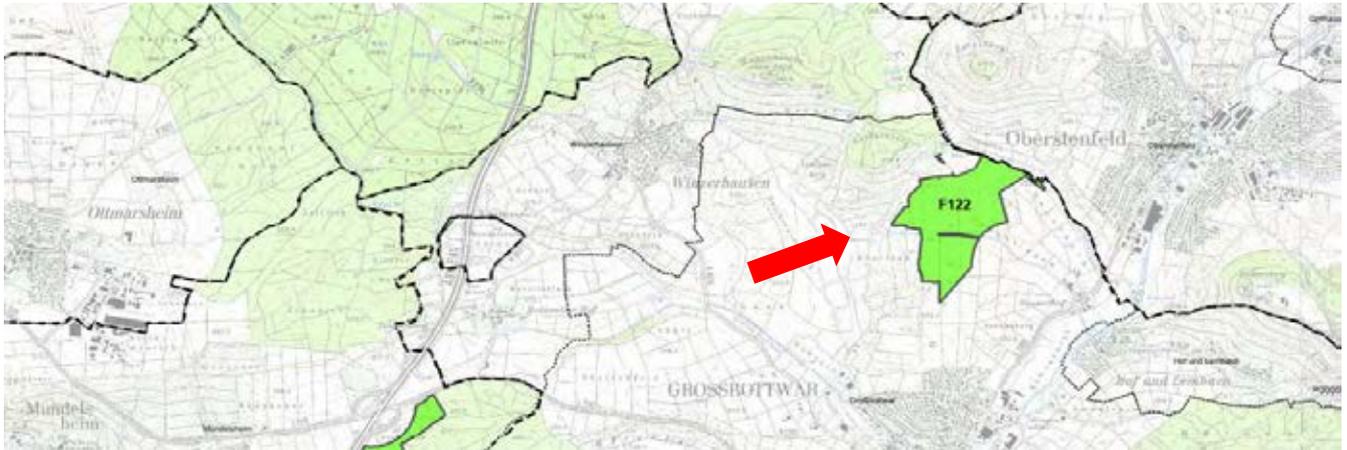
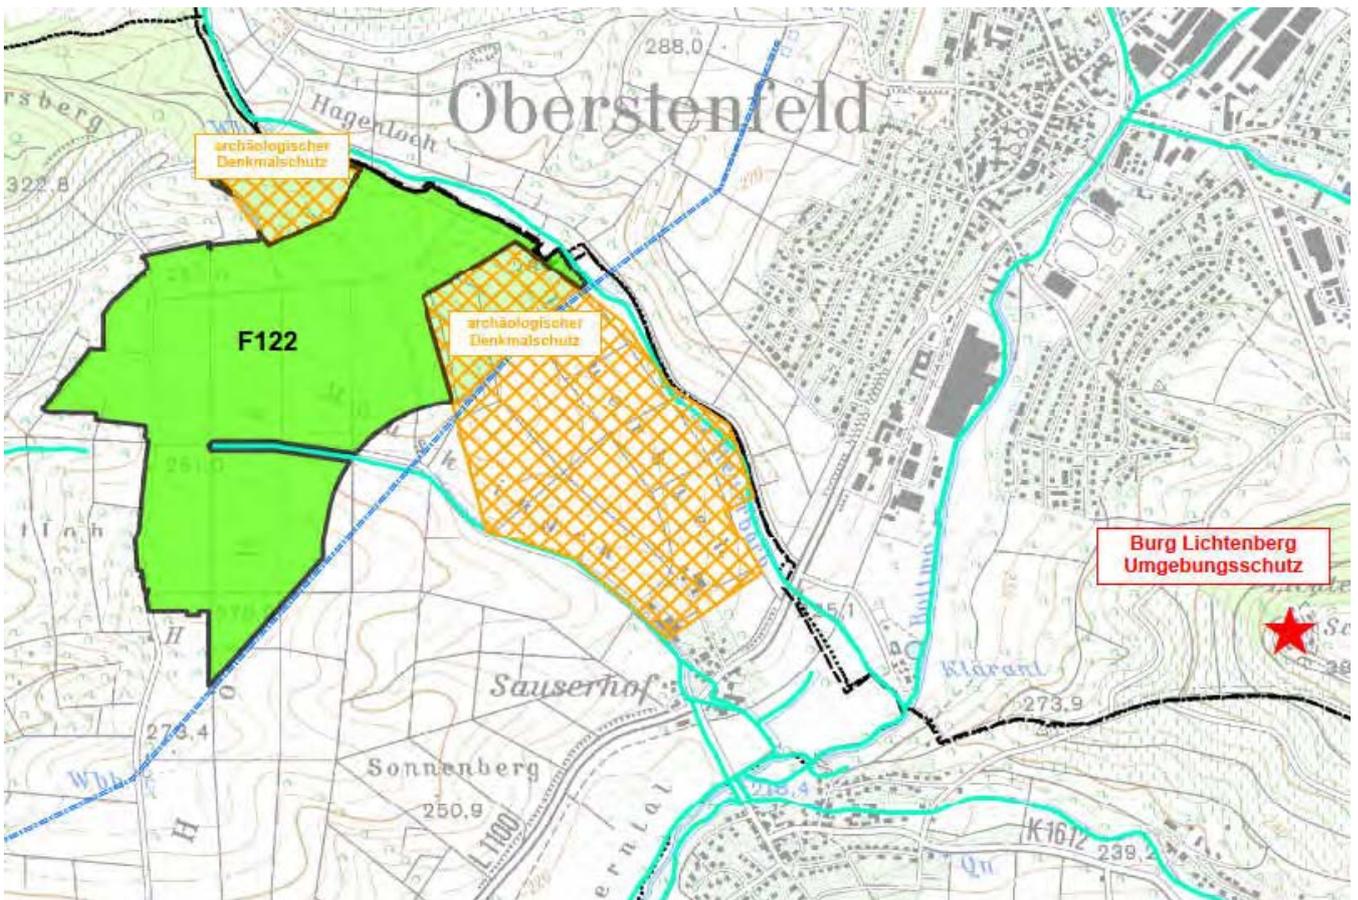
F122

Gemarkung:
Großbottwar

Flächengröße:
45 ha

Lage:
westlich von Oberstenfeld

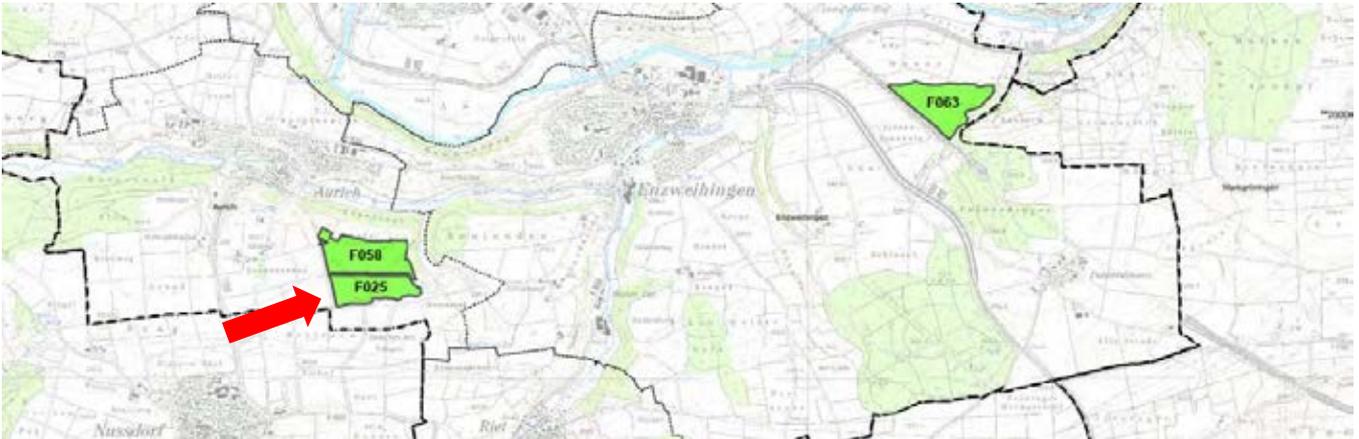
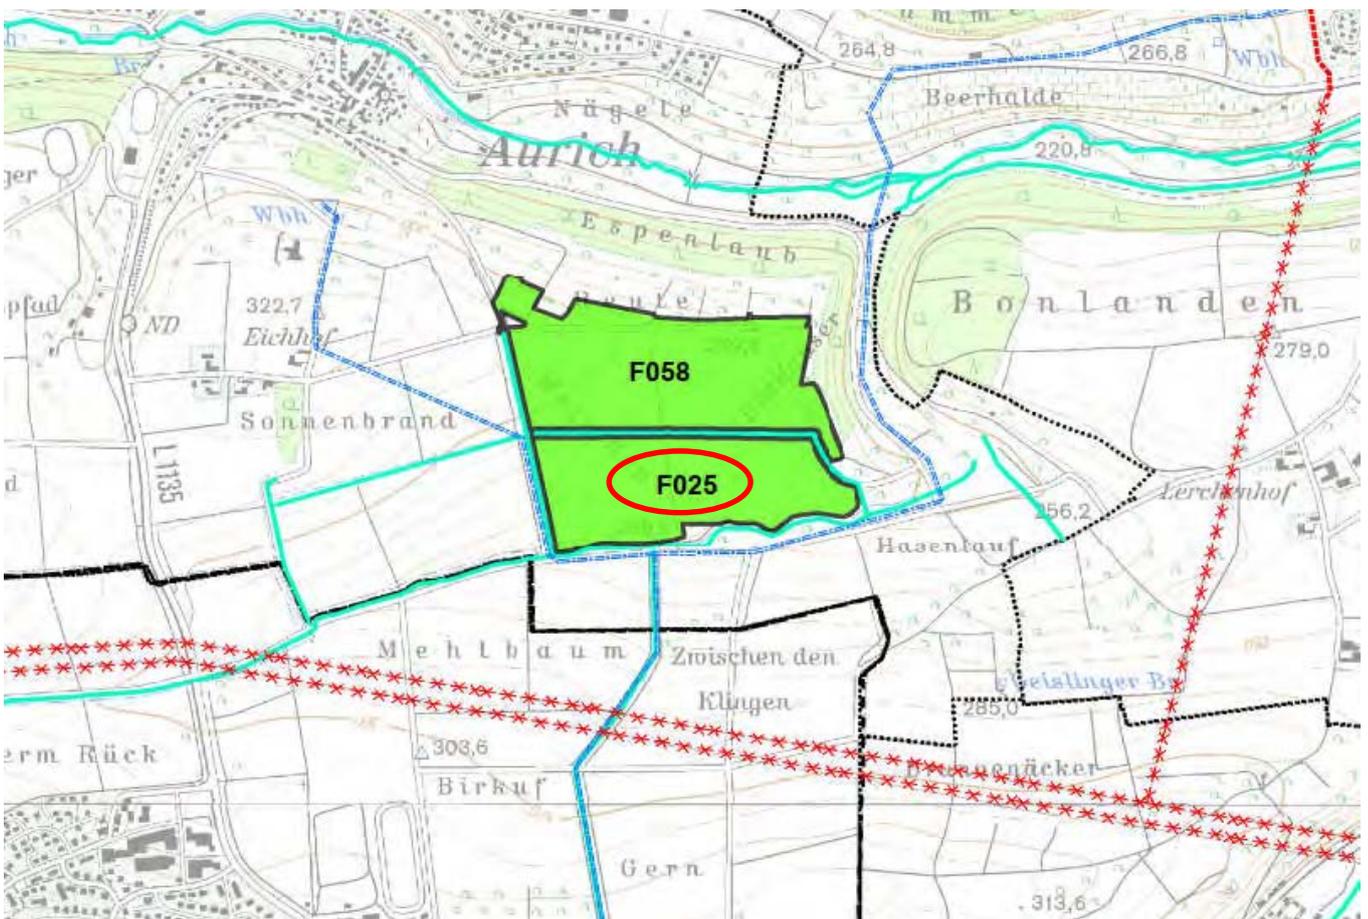
F025

südöstlich von Aurich (N) nordöstlich von Nussdorf (S)

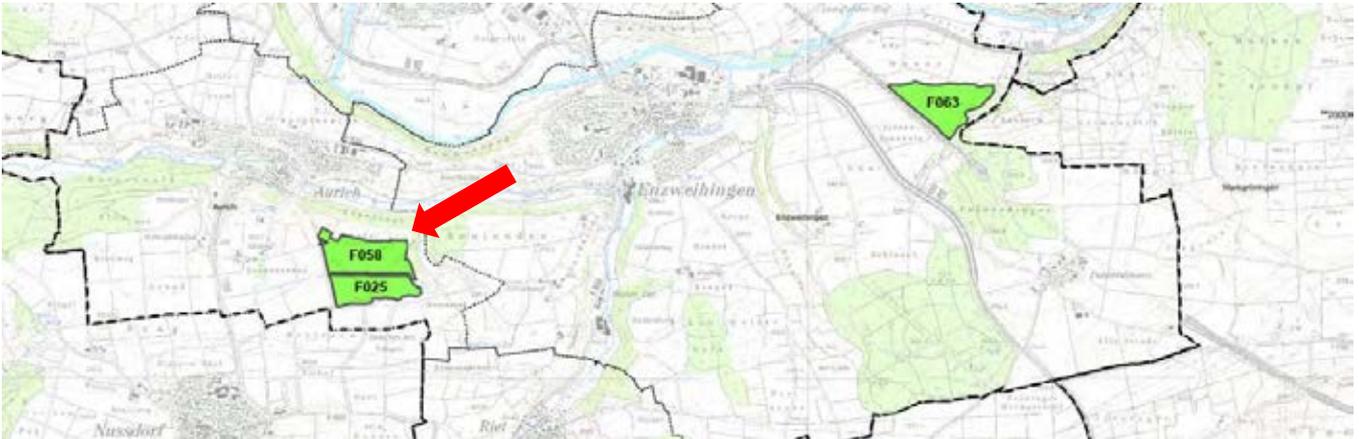
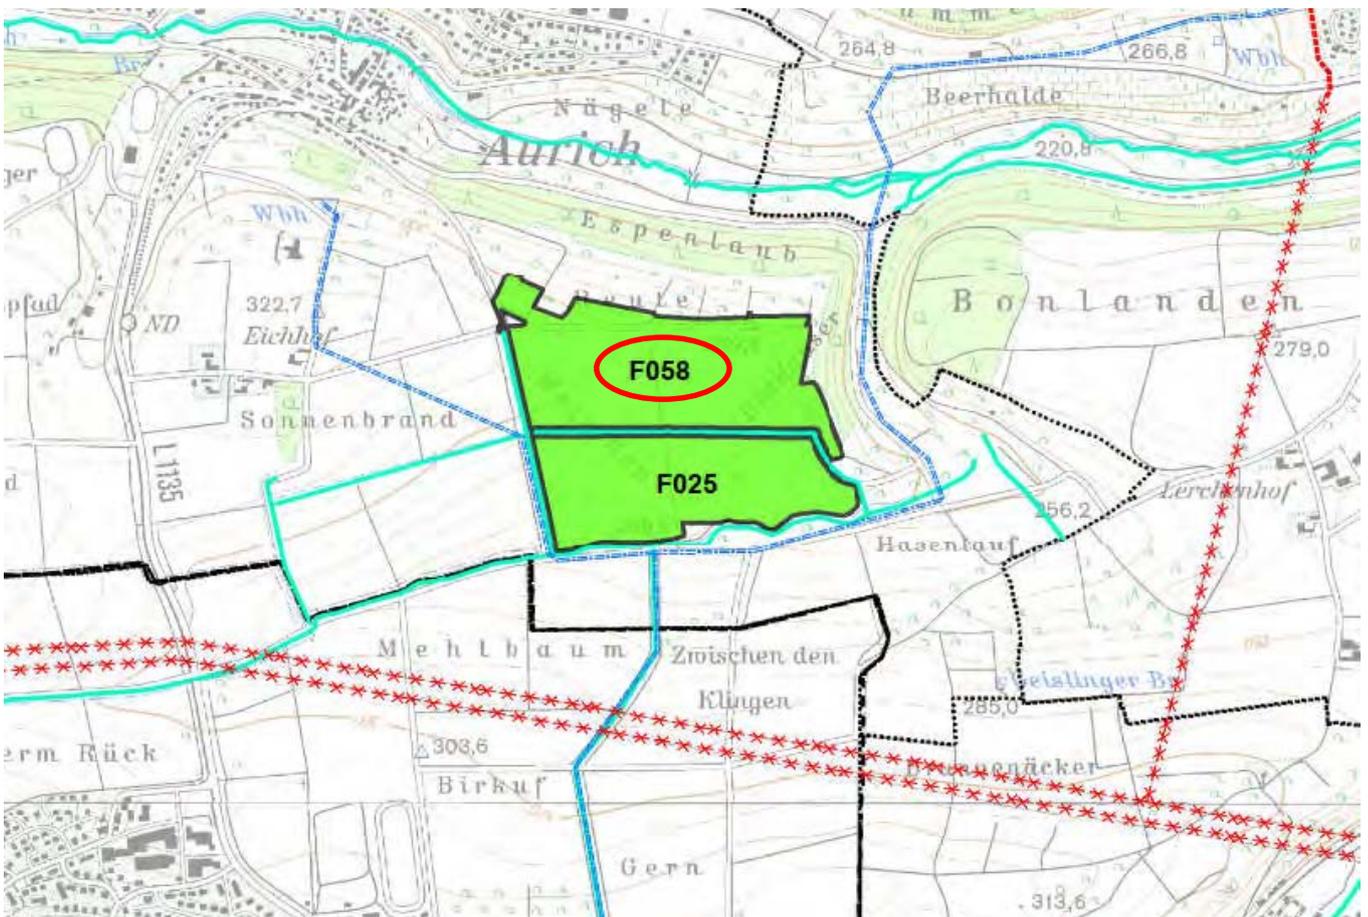
F058

südöstlich von Aurich (N) nordöstlich von Nussdorf (S) unmittelbar nördlich von F025
