Standortsuche Deponie DK 0 / DK I
 Bearbeitungsstufe 2b

Flächenübersicht
10 Standortflächen
in der Endauswahl

Tabellarischer Datenauszug:
Kriterienübersicht und -bewertung der
verbliebenen 10 Flächen
in der Endauswahl

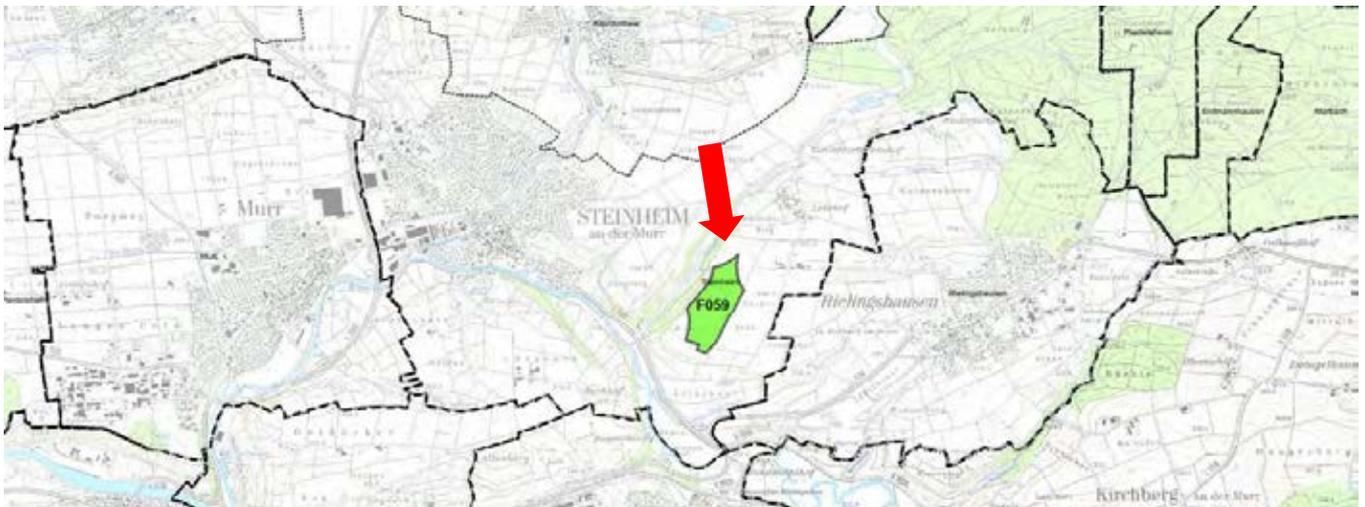
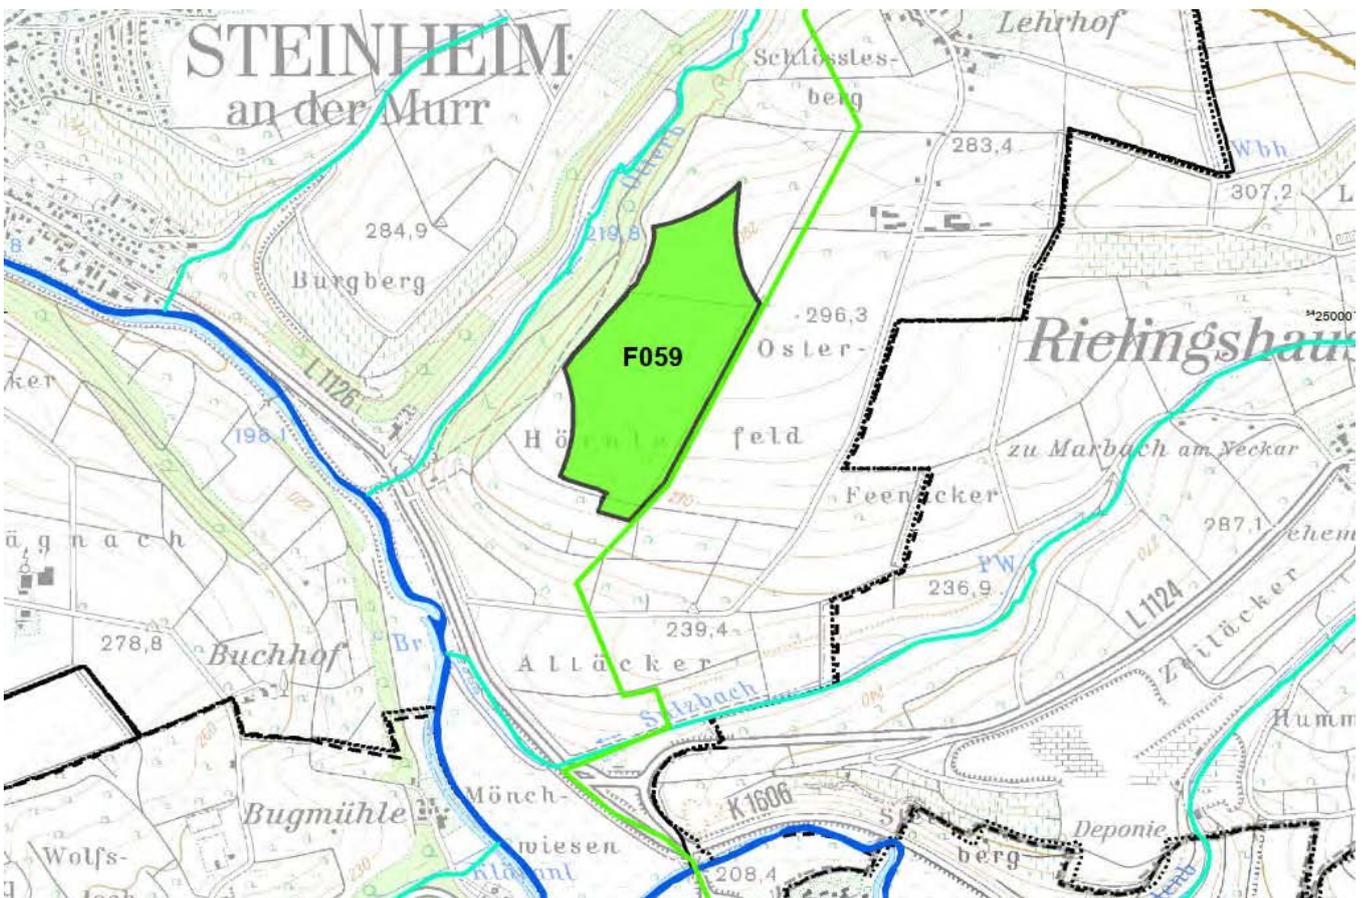
F059

Gemarkung:
Steinheim

Flächengröße:
16,3 ha

Lage:
südöstl. Steinheim/Murr

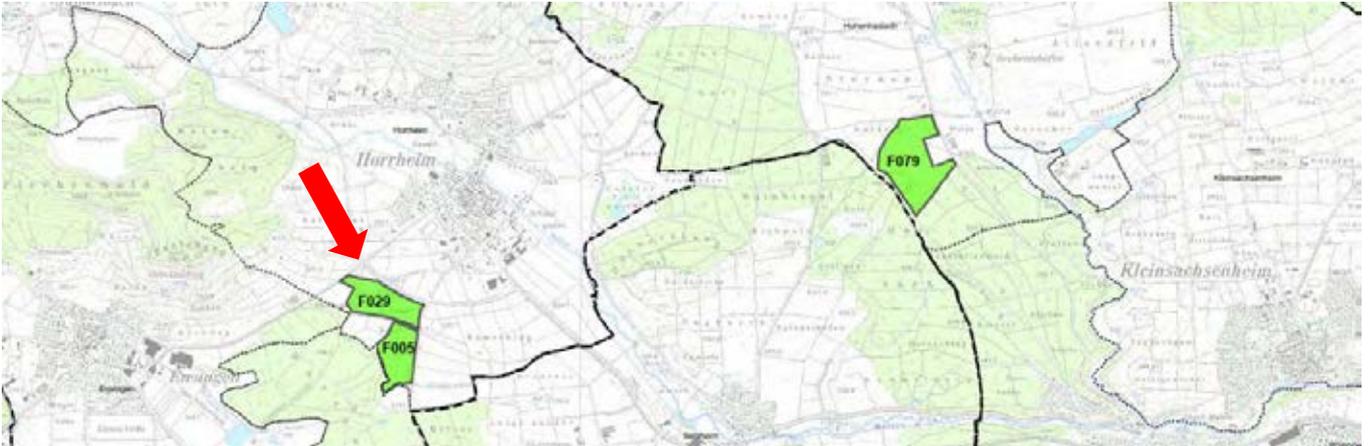
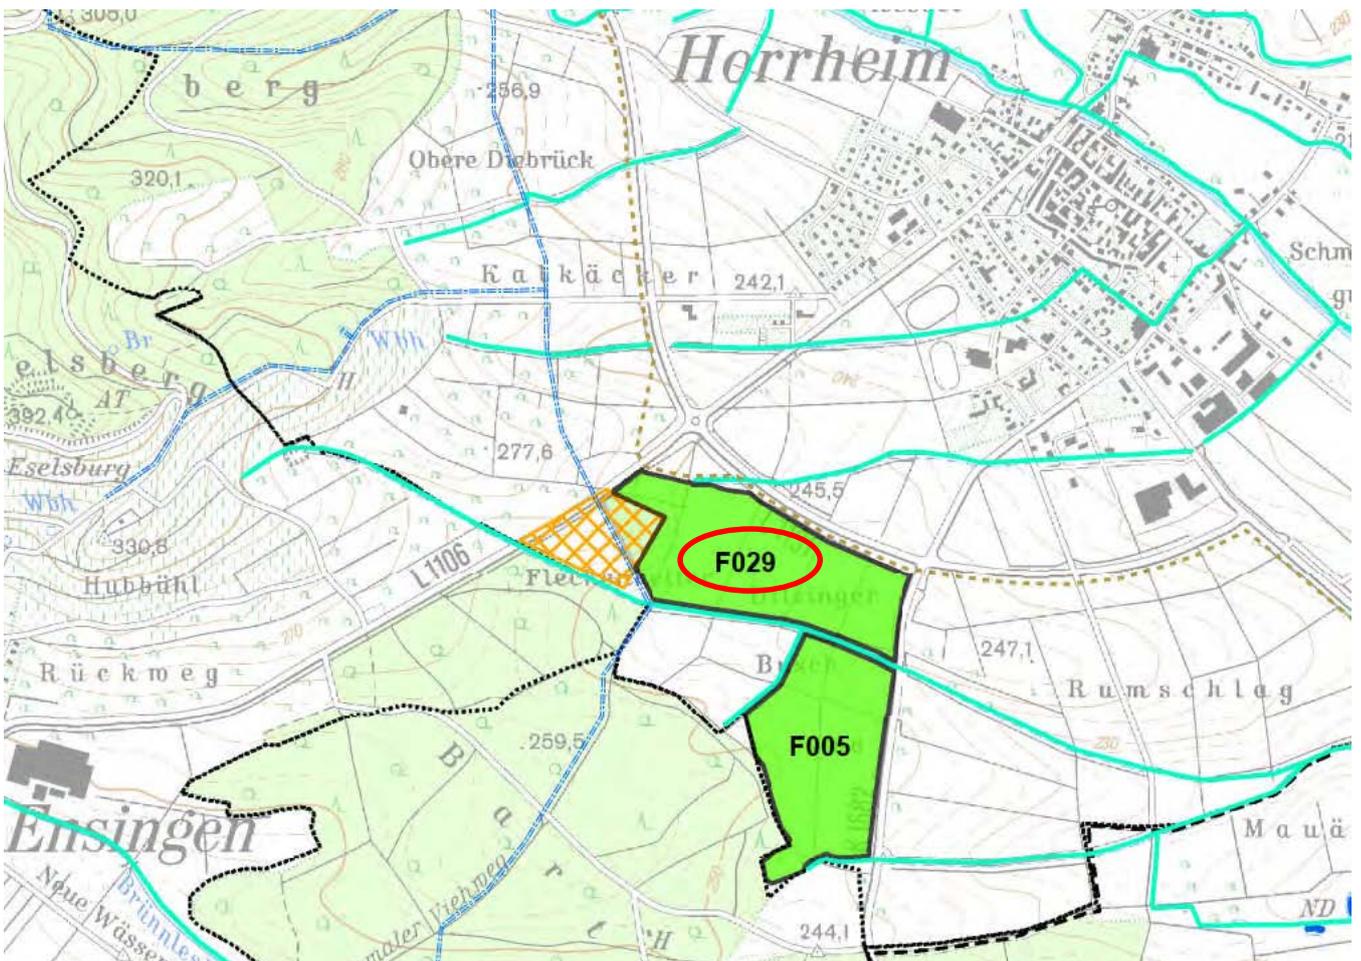
F029

Gemarkung:
Horrheim

Flächengröße:
12 ha

Lage:
zwischen Ensingen (SW) und Horrheim (NE)
